**Информация о несчастных случаях со смертельным исходом,
произошедших в ходе эксплуатации энергоустановок организаций,
подконтрольных органам Ростехнадзора, в 2023 году**

**1. Анализ несчастных случаев со смертельным исходом,
произошедших в поднадзорных Ростехнадзору организациях**

3.1 Несчастный случай со смертельным исходом, произошедший в филиале АО «Донэнерго» Шахтинские межрайонные электрические сети

3.2 Несчастный случай со смертельным исходом, произошедший в ООО «ЮгЭнергоРесурс»

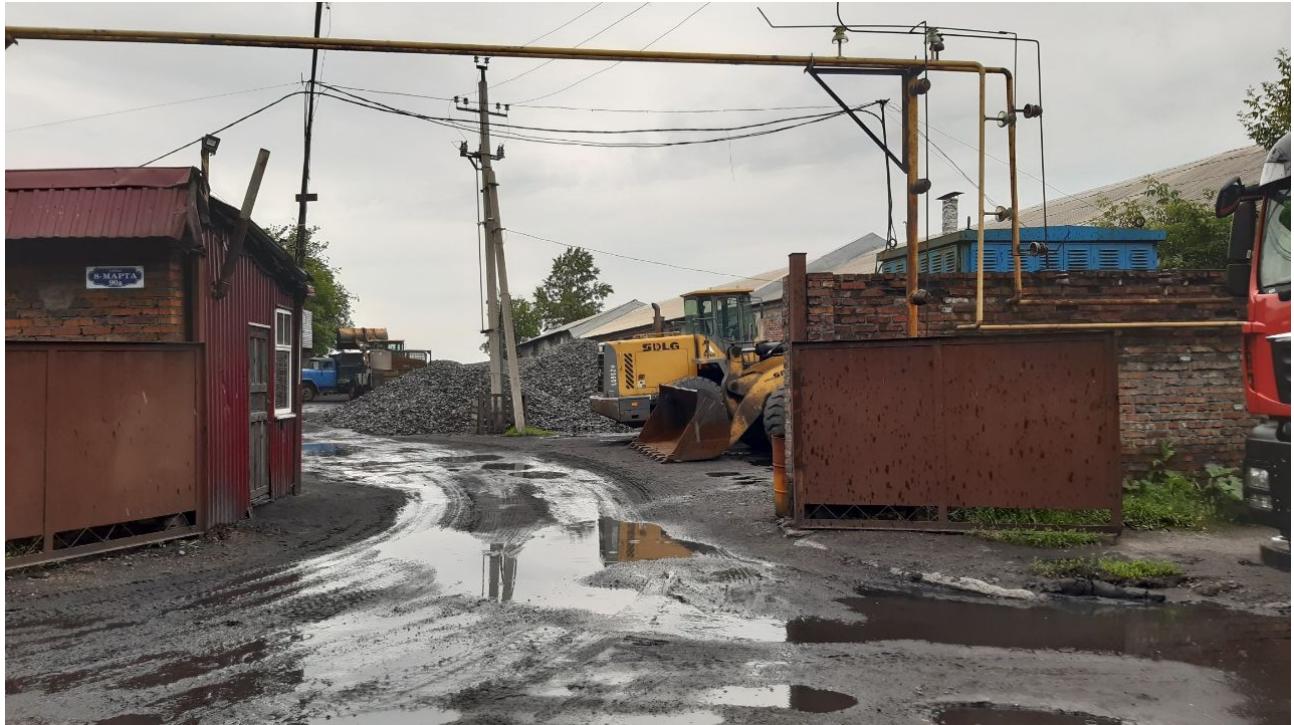
Опора № 7/1 воздушной линии электропередачи 6 кВ Л-815

После отключения ТП-188 совместно принято решение об отключении ТП-0394, технологически подключённую к ВЛ-6 кВ Л-815, территориально находящуюся по близости. ЭМ1, ЭМ2 и ДЭМ, расширив объём задания, попытались отключить разъединитель на опоре № 7/1 в сторону ТП-0394. Разъединитель не отключился. В целях осмотра разъединителя ЭМ2 и ДЭМ принесена и установлена к опоре неинвентарная металлическая раздвижная лестница, по которой ЭМ1 поднялся к конструкции разъединителя. При этом ЭМ1

к конструкции РЛНД, ЭМ1 коснулся правой рукой подвижного контакта ф. «В» разъединителя и был поражён электрическим током. Прибывшая бригада скорой медицинской помощи констатировала смерть ЭМ1.

- в самовольном проведении работ ЭМ1, ЭМ2 и ДЭМ по осмотру оборудования потребителя электрической энергии ООО ПКФ «РостТехМаш» – опоры №7/1 Л-815. По прибытии на место выполнения задания не убедились в том, что диспетчерские наименования линии соответствуют диспетчерским наименованиям, указанным в распоряжении;

- в самовольном проведении работ ЭМ1 операций по отключению линейного разъединителя на опоре №7/1 Л-815;
- в самовольном проведении работ ЭМ1 по подъёму на опору, осмотру и ремонту линейного разъединителя на опоре №7/1 Л-815;

- в применении в работе неинвентарных средств подъёма на высоту – лестницы раздвижной алюминиевой при подъеме на опору № 7/1 Л-815;
- в производстве работ на ВЛ ЭМ1 с применением электрозащитных средств, не предназначенных для выполнения конкретного метода работ и класса напряжения в электроустановках, а именно лестницы раздвижной алюминиевой при подъёме на опору № 7/1 Л-815.

Из эксплуатации изъяты неинвентарные средства подъёма на высоту в Артёмовском участке Шахтинского РЭС филиала АО «Донэнерго» Шахтинские МЭС.

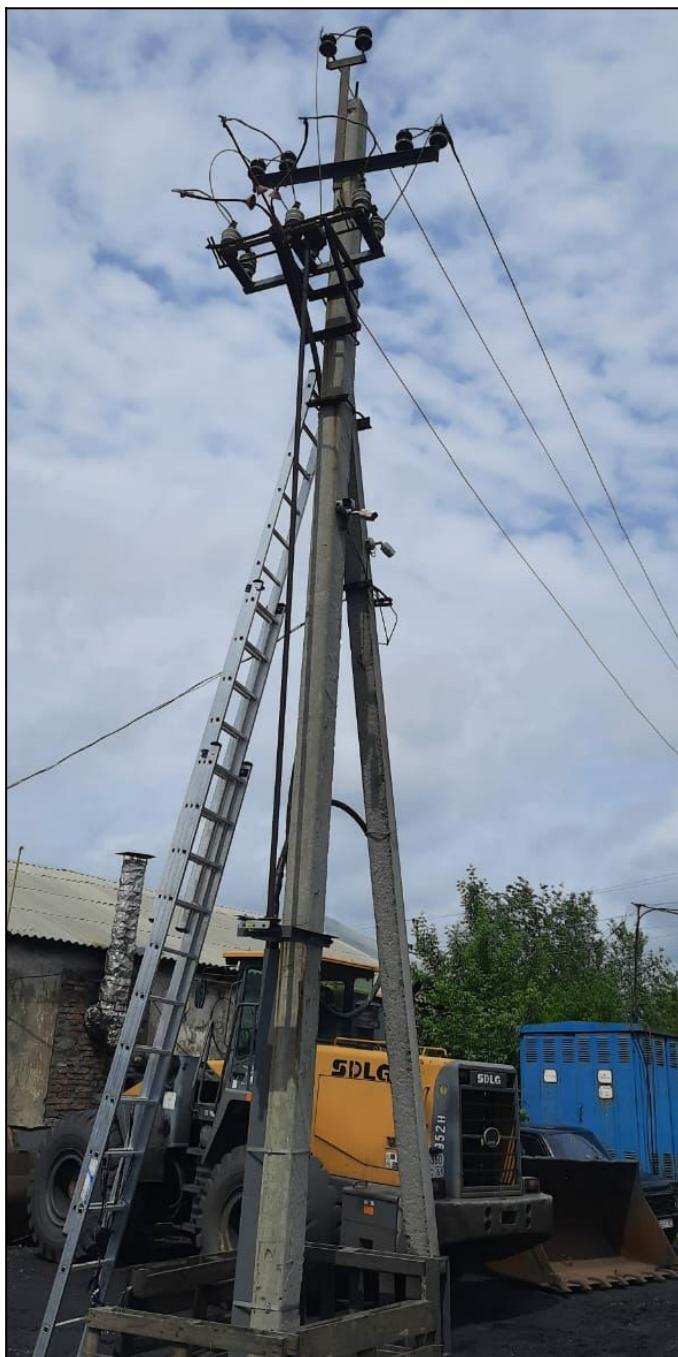
Опора № 7/1 воздушной линии электропередачи 6 кВ Л-815

- в несоблюдении ЭМ1 допустимых расстояний до токоведущих частей электроустановок, находящихся под напряжением.

- в производстве работ на ВЛ ЭМ1 без применения электрозащитных средств, предназначенных для выполнения конкретного метода работ и класса напряжения в электроустановках, а именно перчаток диэлектрических, оперативной штанги 10 кВ, указателя напряжения 10 кВ, индивидуального сигнализатора напряжения при подъёме на опору № 7/1 Л-815;

- в нарушении требований безопасных условий и охраны труда, а именно: при выполнении работы, связанной с подъёмом на опору №7/1 Л-815, ЭМ1 не использовал средства защиты от падения с высоты, предназначенных для этих целей.

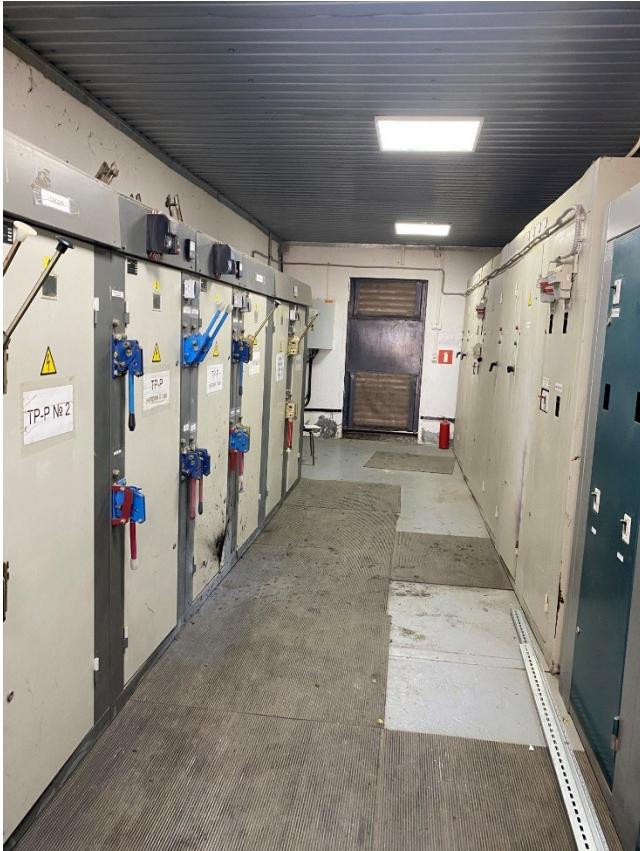
ТП (ЗРУ 6/0,4 кВ)

Мероприятия по подготовке рабочего места и допуск командированного персонала ООО «ЮГЭнергоРесурс» к работам в электроустановке ООО «ИЦ «ГиСМ» работниками ООО «ИЦ «ГиСМ», в электроустановках которой производились работы, не выполнялись и в устной форме были делегированы командированному персоналу.

Организационные мероприятия по обеспечению безопасного проведения работ в электроустановках, в частности оформление работ нарядом-допуском персоналом ООО «ИЦ «ГиСМ», и командированным персоналом ООО «ЮГЭнергоРесурс», выполнены не были.

Неудовлетворительная организация производства работ, в том числе нарушение допуска к работам с повышенной опасностью, выразившееся в допуске командированного персонала ООО «ЮгЭнергоРесурс» к выполнению работ

в электроустановке, принадлежащей ООО «ИЦ «ГиСМ», без выполнения организационных мероприятий по обеспечению безопасного проведения работ в электроустановках, мероприятий по подготовке рабочего места, при отсутствии изолирующих покрытий (накладок), установленных на токоведущие части, находящиеся под напряжением в месте производства работ, чем были нарушены требования п.п. 5.1, 16.1, 16.3, 46.4, 46.9 Правил по охране труда при эксплуатации электроустановок, утв. приказом Минтруда России от 15.12.2020 № 903н, абз. 2 раздела 3 «Функции» «Должностной инструкции главного инженера» ООО «ИЦ «ГиСМ», п. 2.12 «Должностной инструкции № 14 производителя работ (прораба)» ООО «ЮгЭнергоРесурс», ст. 215 Трудового кодекса Российской Федерации.

Проведён внеплановый инструктаж по охране труда с работниками ООО «ЮгЭнергоРесурс» с рассмотрением обстоятельств и причин несчастного случая с регистрацией в журнале инструктажа.

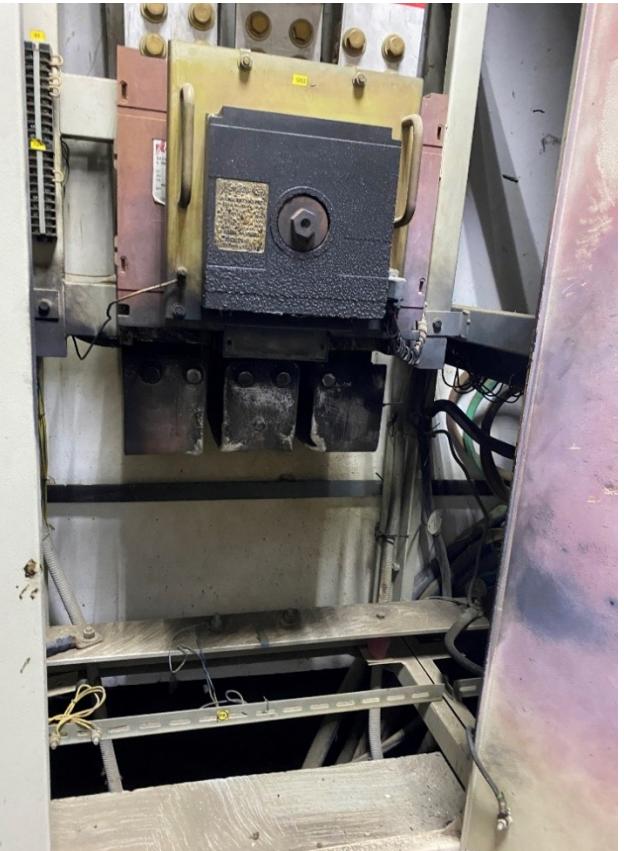
Шкаф 0,4 кВ № 2 «Перекресток ввод № 2»

Главный инженер открыл ЗРУ 6/0,4 кВ ТП и показал ячейку 0,4 кВ № 2 «Перекресток ввод № 2», в которой необходимо было выполнить работы по замене трансформаторов тока, расположенных на верхних шинах 0,4 кВ, отходящих

от АВ-0,4 кВ. Выполнение необходимых отключений главным инженером в устной форме было делегировано командированному персоналу. Производитель работ, отключив напряжение на верхних контактах АВ-0,4 кВ внутри ячейки 0,4 кВ № 2 «Перекресток ввод № 2», посредством привода АВ-0,4 кВ, предварительно

не оградив оставшиеся под напряжением и расположенные вблизи рабочего места токоведущие части (нижние контакты АВ-0,4 кВ), приступил к работе.

Ориентировочно в 02:30 06.09.2023 производитель работ при проведении работ выронил металлический накидной гаечный ключ, который упал на находящиеся под напряжением, отходящие от АВ-0,4 кВ шины 0,4 кВ, в результате чего возникла электрическая дуга. Производитель работ отскочил от ячейки, его спецодежда была обгоревшей и частично горела. Находящиеся рядом мастер электромонтажного участка и электромонтажник помогли снять и потушить горевшую одежду, вывели пострадавшего из помещения ЗРУ 6/0,4 кВ ТП на улицу, одновременно была вызвана бригада скорой медицинской помощи. Скорая медицинская помощь прибыла в 02:50 и отвезла производителя работ в лечебное учреждение. Пострадавший перед приездом скорой медицинской помощи находился в сознании, общался, сам дошёл до автомобиля скорой медицинской помощи. Согласно медицинскому заключению полученная им травма отнесена к категории тяжелых. По результатам обследования поставлен диагноз: «Электротравма». Ожог вольтовой дугой туловища, промежности, верхних и нижних конечностей III степени, S до 30%, травматический шок 1-2 степени».
