Информация о несчастных случаях со смертельным исходом на энергоустановках организаций, подконтрольных органам Ростехнадзора, за 7 месяцев 2019 года

1. Анализ несчастных случаев со смертельным исходом, произошедших в поднадзорных Ростехнадзору организациям

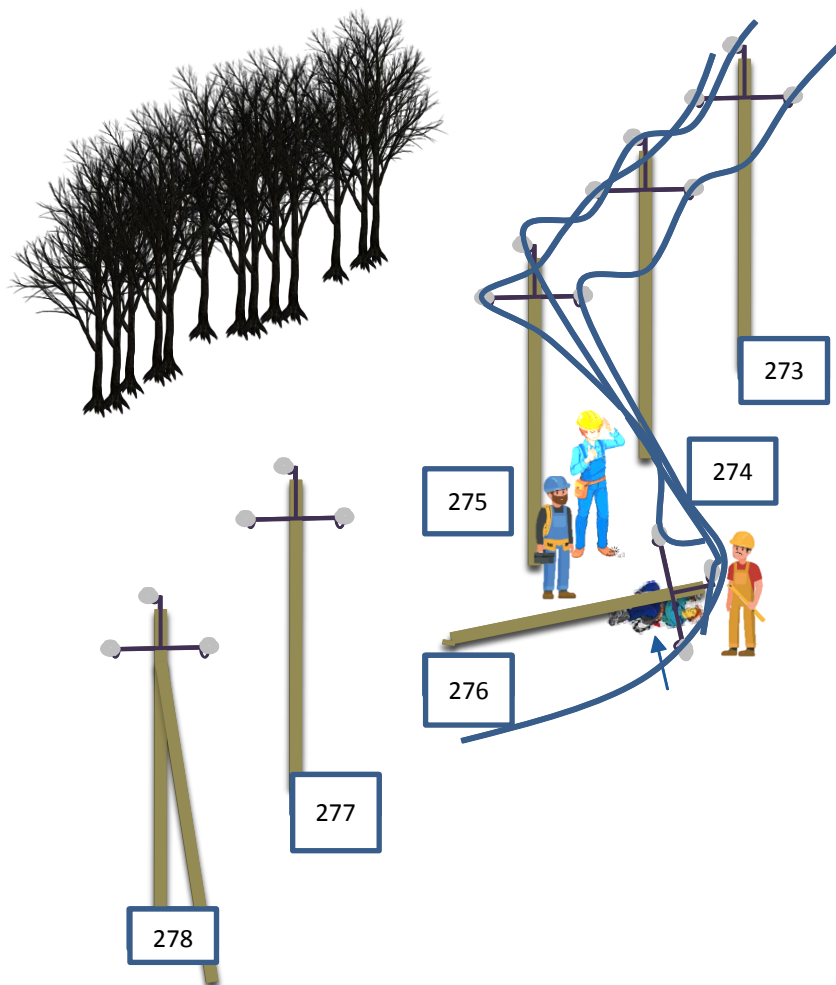
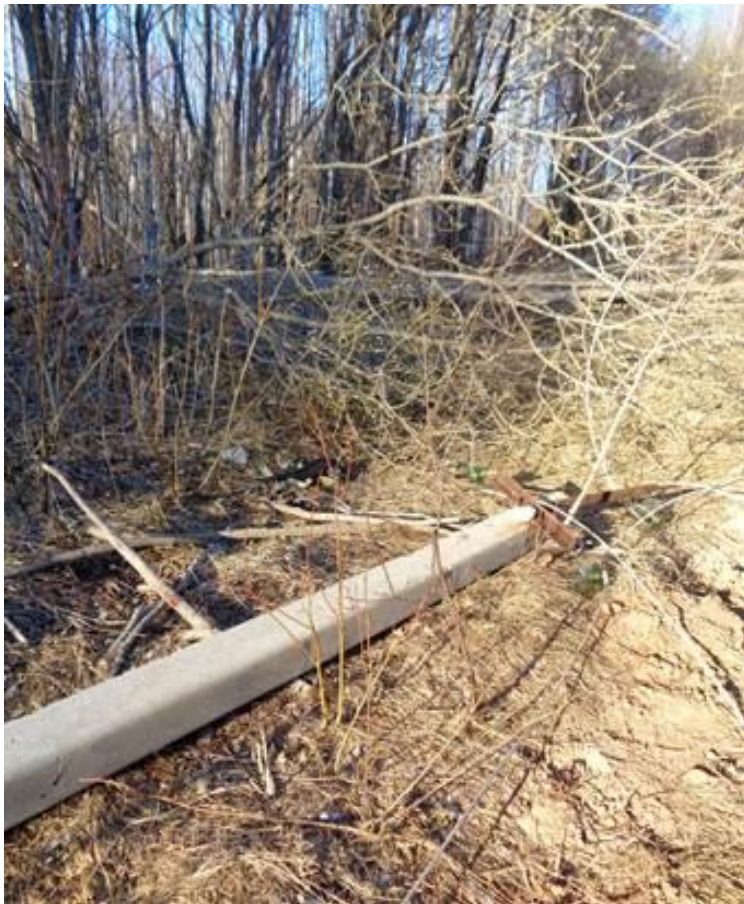
Схема места происшествия несчастного случая

При проведении визуального осмотра опор на прочность и устойчивость трещин и сколов члены бригады не обнаружили, и после комплекса подготовительных работ была дана команда подняться на опоры для освобождения проводов от вязки и дальнейшего их наращивания на земле и натяжки. При спуске с опоры, на которой находился пострадавший монтер по защите подземных трубопроводов от коррозии группы ремонта вдольтрассовых высоковольтных линий и средств электрохимзащиты участка обслуживания энергетического оборудования, участка ремонта и наладки энергетического оборудования базы производственного обслуживания (далее – монтер), она начала наклоняться в сторону другой опоры и упала. Пострадавший, закреплённый к опоре средствами защиты от падения с высоты, упал вместе с ней, получил тупую сочетанную травму тела, несовместимую с жизнью.

Нарушение технологического процесса. Работы по натяжке проводов ВЛ проводились в пролёте между промежуточной и анкерной опорами в нарушении требований технологического процесса выполнения работ по технологической карте монтажа проводов воздушных линий 0,4-10 кВ на железобетонных опорах от 06.04.2018, что повлекло за собой разрушение у основания

и падение опоры № 276 на монтажника (нарушение п. 38.1 Правил по охране труда при эксплуатации электроустановок, утверждённых приказом Минтруда России от 24.07.2013 № 328н, зарегистрированным Минюстом России 12.12.2013, рег. № 30593 (далее – ПОТЭЭ)).

Неудовлетворительная организация производства работ. В неполном объёме проведены мероприятия по проверке достаточной устойчивости и прочности опоры, в том числе её основания, перед подъёмом работника на опору (нарушение пп. 38.2, 38.3 ПОТЭЭ).

Исполнитель работ находился на опоре линии ВЛ во время производства работ со стороны натяжения проводов (нарушение пп. 38.5, 38.15 ПОТЭЭ).

Трассу вдольтрассовой ВЛ-10 кВ «Пермь-Кама» на участке 1275-1292 км МН «Сургут-Полоцк» расчищена от кустарников и деревьев для поддержания установленной проектом ширины просеки. Вырублены деревья, создающие угрозу падения на провода и опоры с последующим уведомлением об этом организации, в ведении которой находятся насаждения. На всех опорах восстановлены порядковые номера опор, номер ВЛ или её условное обозначение, предупреждающие плакаты.

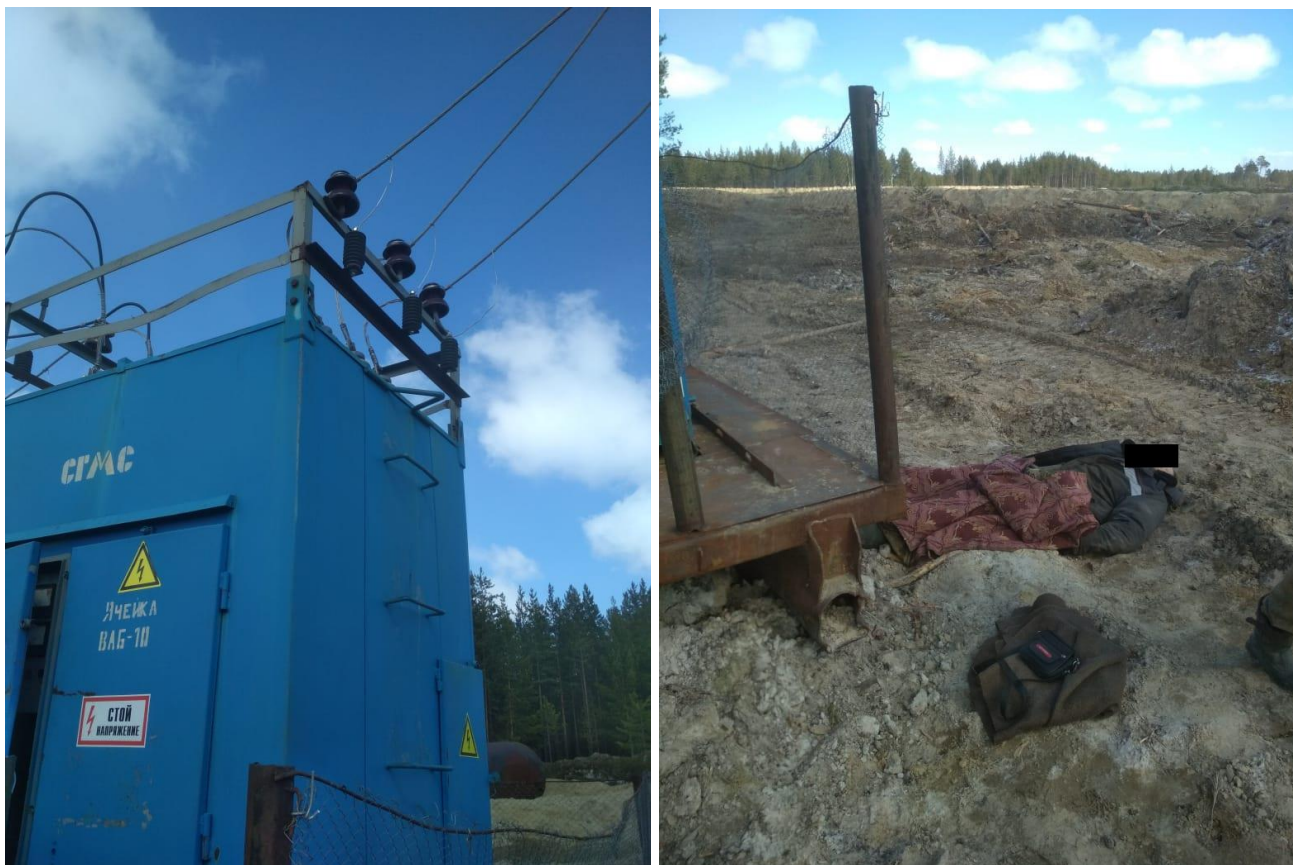
Около 10:00 машинист ДГУ, бригадир земснаряда № 27-37 и механик земснаряда № 42-43 услышали крик со стороны секущей ячейки ВЛБ-6 и направились к его источнику. Там они увидели электромонтёра, он лежал на земле без сознания.

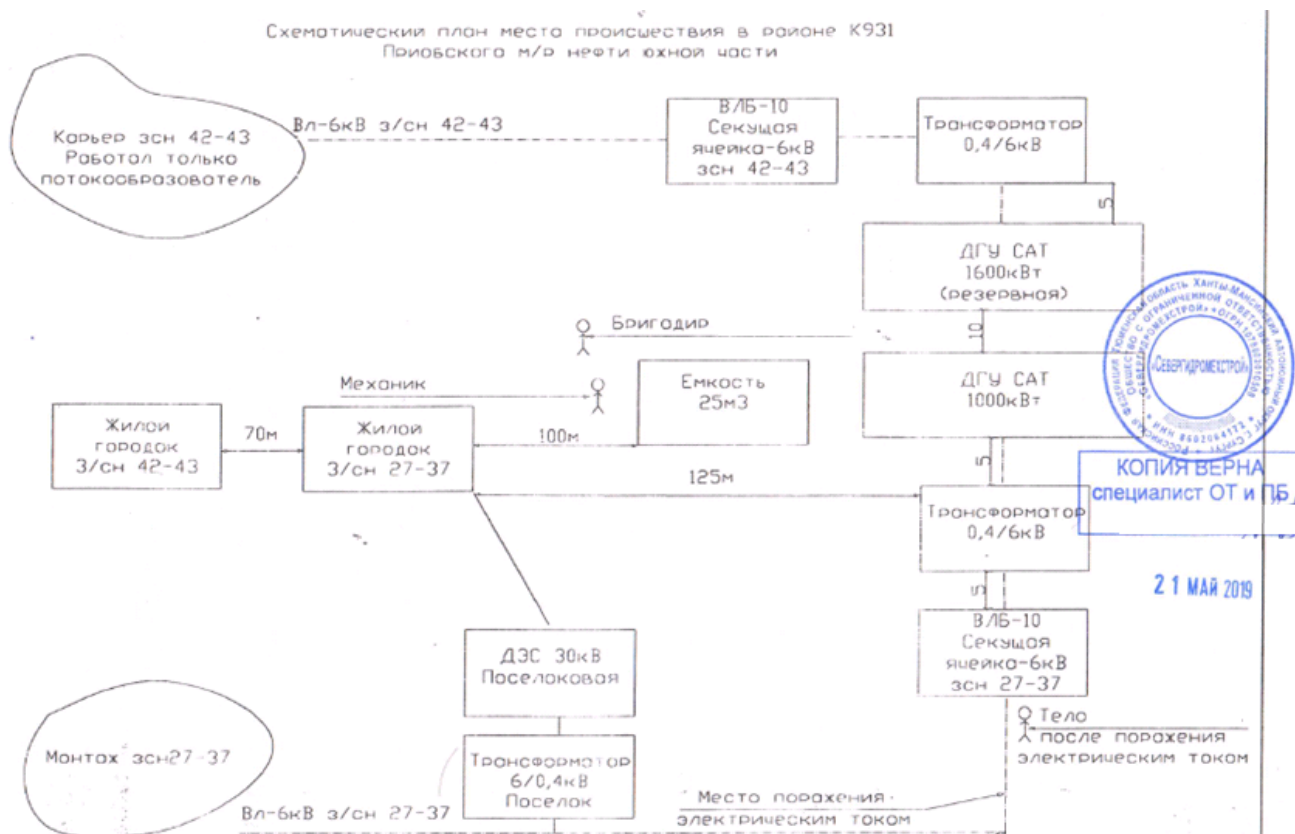
Схема места происшествия несчастного случая

В ходе расследования несчастного случая комиссия постановила, что электромонтёр не выполнил в полном объёме технические мероприятия при подготовке рабочего места. Самовольно расширил рабочее место и объём задания. Он не переключил автоматические выключатели в ДЭС 30 кВт для

отключения встречного напряжения с ДЭС 30 кВт на ВЛ 6 кВ (земснаряд). При выяснении неисправности в электросети электромонтёр не убедился в отсутствии напряжения на секущей ячейке ВЛБ-10 и не включил заземляющие ножи в ячейке ВЛБ-10, полез на верхнюю часть ВЛБ-10 к выводам и проходным изоляторам, после чего произошло прикосновение электромонтёра с токоведущими частям и проходным изолятором. В результате чего он получил электротравму, несовместимую с жизнью.

Нарушение работником, ответственным за безопасное ведение работ в электроустановках по наряду, требований к охране труда при работе в электроустановках.
