Уроки, извлечённые из несчастных случаев

УРОКИ, ИЗВЛЕЧЕННЫЕ ИЗ НЕСЧАСТНОГО СЛУЧАЯ		3. Мероприятия по устранению причин несчастного случая
Дата происшествия	19.10.2023	
Наименование организации	Чайковское обособленное подразделение АО «ОРЭС-Прикамья»	
Место несчастного случая	ЗРУ-10 кВ 2-ая секция шин, Пермский край	
Вид происшествия	Поражение электрическим током	
<p align="center">1. Краткое описание несчастного случая</p> <p>При осмотре оборудования в РУ 10 кВ ТП № 159 электромонтером ОВБ было установлено потрескивание на фазе «В» секционного шинного разъединителя 2-й секции шин (СШР-2), о чем в 15:50 было сообщено электромонтеру по оперативным переключениям, который дал команду электромонтеру ОВБ вывести в резерв трансформатор Т-2 и вторую секцию шин 10 кВ.</p> <p>Электромонтером ОВБ были произведены переключения в РУ 0,4 кВ ТП № 159: был включен секционный рубильник и отключен вводной рубильник трансформатора Т-2, тем самым нагрузка 0,4 кВ была переведена на трансформатор Т-1. Затем в РУ 10 кВ были отключены: выключатель ВН-16 ввода трансформатора Т-2, СШР-1 (секционный шинный разъединитель 1-й секции шин), СШР-2 (секционный шинный разъединитель 2-й секции шин). Выключатель ВН-

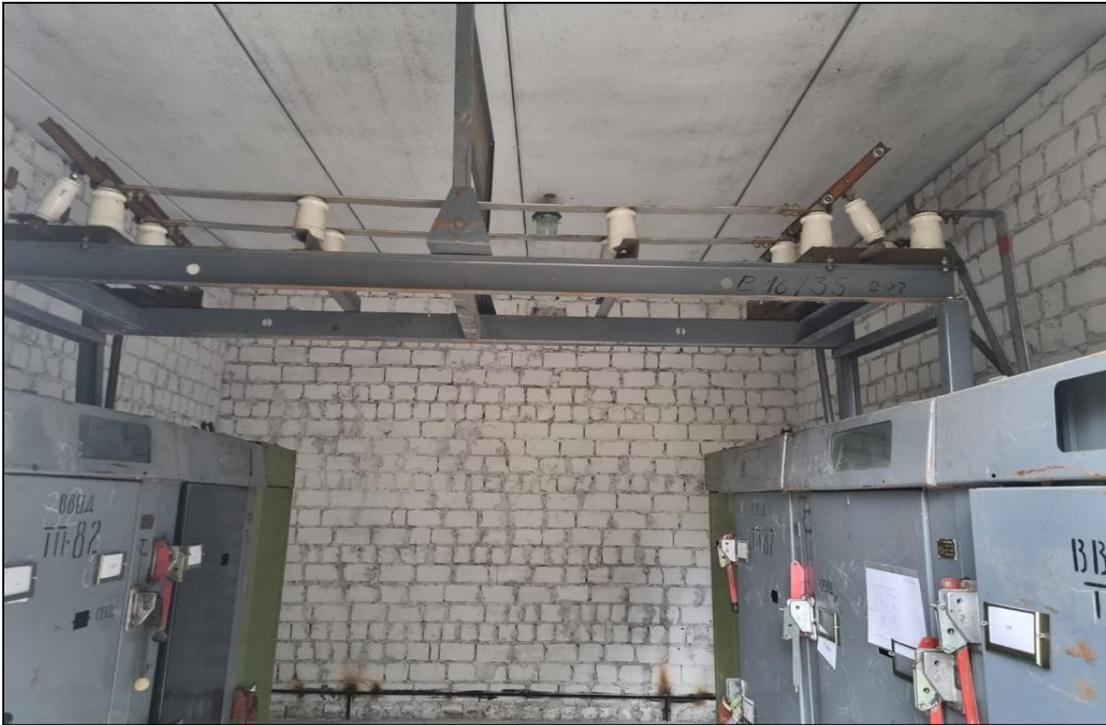
Мастер разводным ключом стал регулировать подвижный контакт СШР-2. В 16:12 во время регулировки подвижного контакта СШР-2 фазы «В» мастер приблизился на недопустимое расстояние (менее 0,6 м) до неизолированных токоведущих частей (неподвижные контакты СШР-1), находящихся под напряжением, через секционную перемычку и подвижные контакты СШР-2, в результате чего получил поражение электрическим током, после чего упал в проход между 1 и 2 секциями шин с высоты примерно 2 метров.

Секционная перемычка и секционный шинный разъединитель I и II секции шин ЗРУ 10 кВ ТП № 159

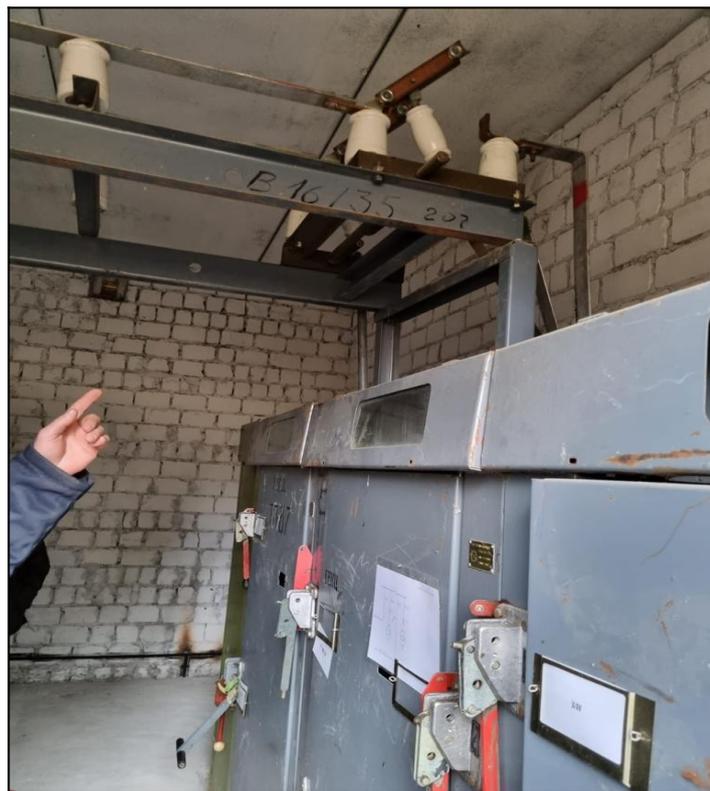
Мастер вместо проведения осмотра оборудования самовольно проник за ограждение ячеек для ремонта СШР-2. Он без использования лестницы по рукояткам приводов разъединителей поднялся наверх 2-й секции шин РУ 10 кВ. После подъема на 2-ую секцию шин мастер дал задание своему подчиненному электромонтеру по ремонту принести трубчатые ключи на 10 и 12, которыми начал подтягивать гайку крепления неподвижного контакта к опорному изолятору СШР-2 фазы «В». Затем он попросил принести разводной ключ.

Шинный разъединитель II секции шин ЗРУ 10 кВ ТП № 159 (место происшествия)
