Уроки, извлечённые из несчастных случаев

УРОКИ, ИЗВЛЕЧЕННЫЕ ИЗ НЕСЧАСТНОГО СЛУЧАЯ		3. Мероприятия по устранению причин несчастного случая
Дата происшествия	17.06.2024	
Наименование организации	ООО «ВОЛГАЭНЕРГОСЕТЬ-СНТ», (далее – ООО «ВЭС-СНТ»)	
Место несчастного случая	Трансформаторная подстанция абонентский № 267 (далее – ТП-267) территория СНТ «Тихие зори», Волгоградская область	
Вид происшествия	Поражение электрическим током	
<p align="center">1. Краткое описание несчастного случая</p> <p>Оперативная выездная бригада (далее – ОВБ), состоящая из электромонтера 1 и электромонтера 2, прибыла на осмотр оборудования ТП-267 согласно заданию в соответствии с графиком периодических осмотров.</p> <p>Электромонтер 1 открыл замок входных ворот ТП-267 и направился к отдельно стоящему шкафу РУ-0,4 кВ № 2, находящемуся с правой стороны у основания ТП-267, а электромонтер 2 пошел в левую сторону от ТП для визуального осмотра с земли высоковольтной части (10 кВ) оборудования и линейного разъединителя, установленного на верху опоры. Через несколько секунд электромонтер 2 услышал непонятный шум со стороны, где находился электромонтер 1, и окликнул его, так как тот находился за шкафом РУ-0,4 кВ №

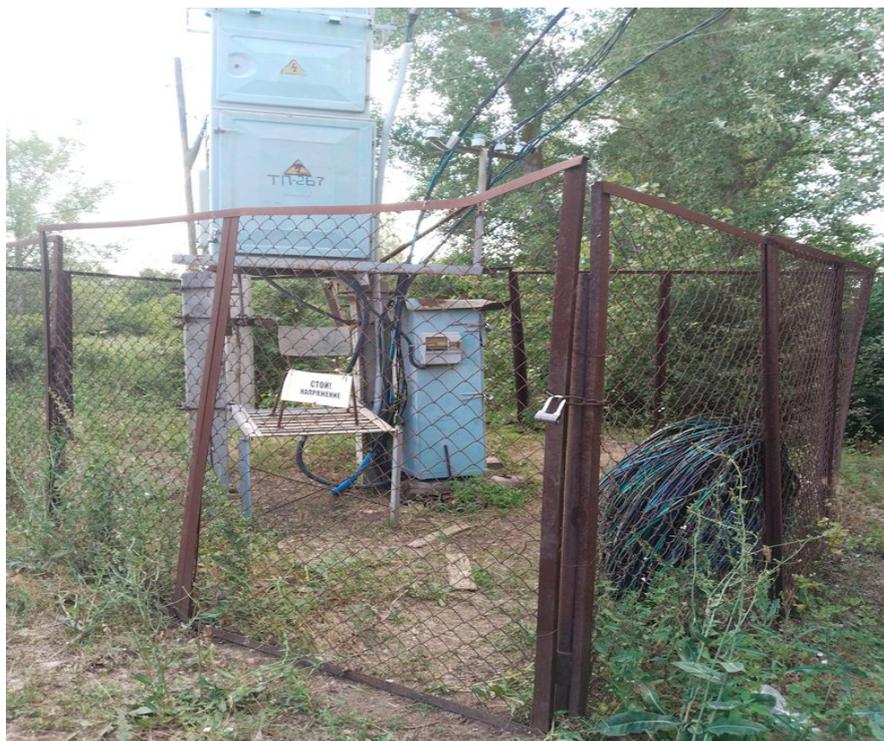
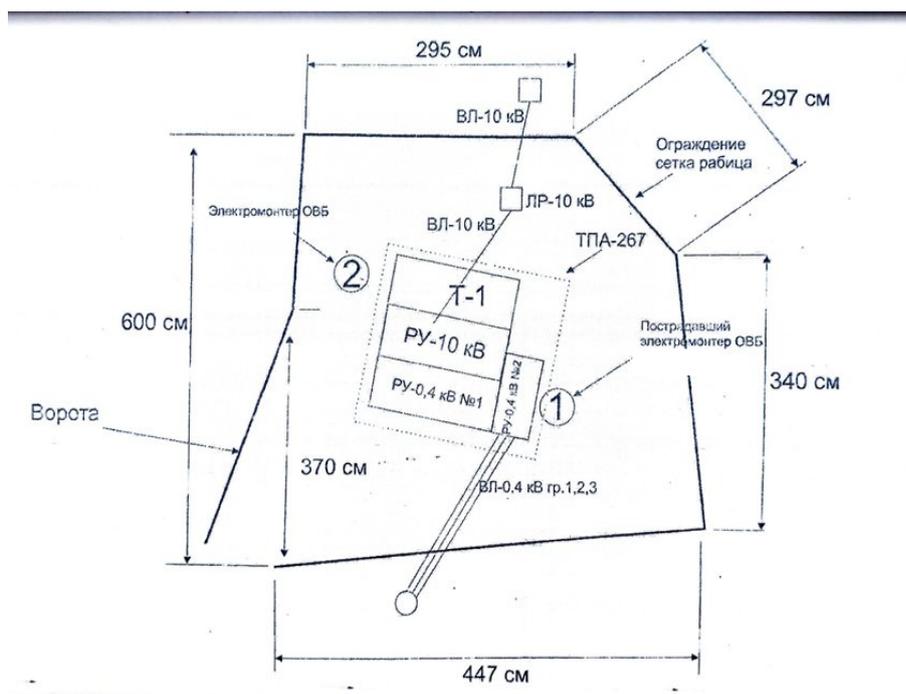
4. Фото и схема места происшествия

<p align="center">2. Причины несчастного случая</p> <p>Неосторожность, невнимательность, поспешность пострадавшего, установлены нарушения требований:</p> <p>пункта 1.3 Правил по охране труда при эксплуатации электроустановок, утвержденных приказом Минтруда России от 15 декабря 2020 г. № 903н;</p> <p>пункта 67 Правил работы с персоналом в организациях электроэнергетики Российской Федерации, утвержденных приказом Минэнерго России от 22 сентября 2020 г. № 796;</p> <p>пункта 8 Правил технической эксплуатации электрических станций и сетей России, утвержденных</p>

приказом Минэнерго России от 4 октября 2022 г. № 1070;
пункта 15 Правил проведения технического освидетельствования оборудования, зданий и сооружений объектов электроэнергетики, утвержденных приказом Минэнерго России от 14 мая 2019 г. № 465;
пунктов 17, 23 Правил проведения противоаварийных тренировок в организациях электроэнергетики Российской Федерации, утвержденных приказом Минэнерго России от 26 января 2021 г. № 27.

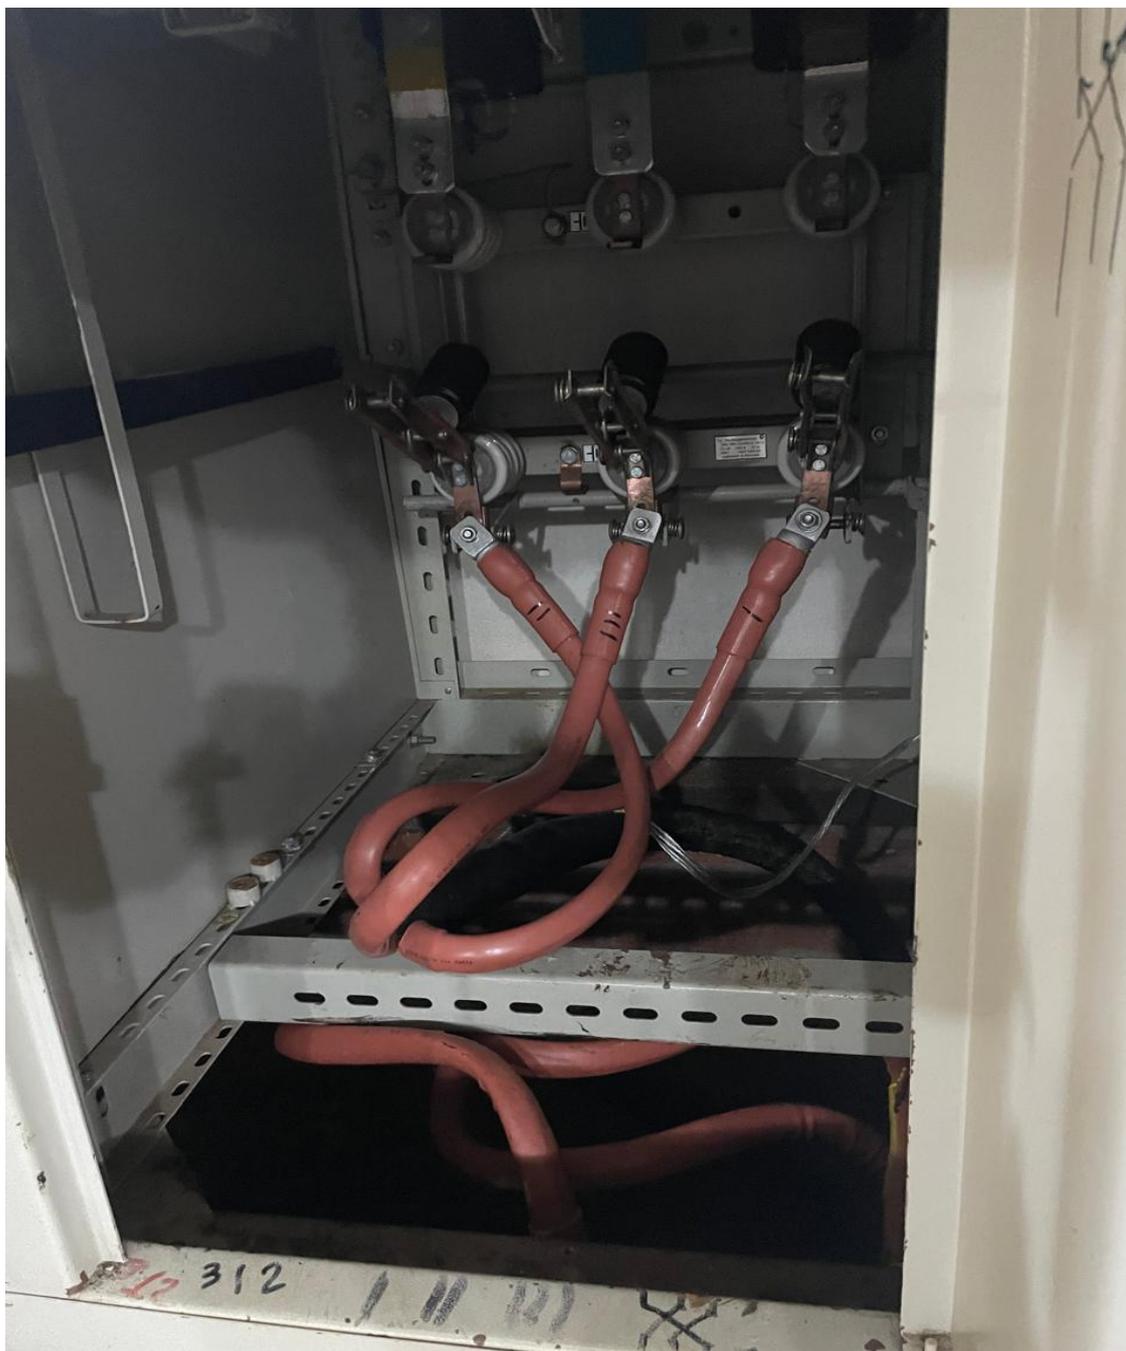
4. Фото места происшествия

УРОКИ, ИЗВЛЕЧЕННЫЕ ИЗ НЕСЧАСТНОГО СЛУЧАЯ	
Дата происшествия	13.03.2025
Наименование организации	Раменский филиал АО «Московская областная энергосетевая компания» (далее – Раменский филиал АО «Мособлэнерго»)
Место несчастного случая	Распределительная трансформаторная подстанция 15 (секция № 2, ячейка № 8), Московская область
Вид происшествия	Поражение электрическим током
<p style="text-align: center;">1. Краткое описание несчастного случая</p> <p>В Раменском производственном отделении Раменского филиала АО «Мособлэнерго» проводились аварийно-восстановительные работы на кабельной линии (далее – КЛ) 10 кВ распределительной трансформаторной подстанции (далее – РТП) 15 распределительного устройства (далее – РУ) 10 кВ ячейки 6.</p> <p>В 23:22 диспетчером оперативно-диспетчерской группы (далее – ОДГ) для включения КЛ 10 кВ РТП-15 РУ 10 кВ была направлена оперативно-выездная бригада (далее – ОВБ) в составе электромонтеров № 1 и № 2.</p> <p>Целевой инструктаж перед началом работ был проведен диспетчером ОДГ по телефону. Поручаемые работы выполнялись по распоряжению диспетчера с записью в оперативном журнале.</p> <p>При проверке совпадения фаз электромонтером № 1 было установлено, что чередование фаз после восстановительных работ не совпало. Диспетчером ОДГ была дана команда на изменение чередования фаз данной КЛ. Изменение чередования фаз в ячейке 6 было поручено электромонтеру № 2. В процессе выполнения работ электромонтер № 2 не смог выкрутить один из 3 болтов, о чем сообщил электромонтеру № 1. Электромонтер № 1 проводил работы в ячейке 6 и не мог помочь выкрутить болт электромонтеру № 2.</p> <p>Предположительно электромонтер № 1 принял самостоятельное решение открыть соседнюю ячейку 8, для того, чтобы проконтролировать через кабельный отсек действия электромонтера № 2. В результате электромонтер № 1 приблизился на недопустимое расстояние к токоведущим частям, находящимся под напряжением, и был смертельно поражен электрическим током.</p> <p style="text-align: center;">2. Причины несчастного случая</p> <p>Нарушен технологический процесс, выразившийся в расширении зоны рабочего места, приближении к токоведущим частям, находящимся под напряжением,</p>

на недопустимое расстояние и в самостоятельном проведении работ в действующих электроустановках, нарушены требования пунктов 3.3, 4.2 Правил по охране труда при эксплуатации электроустановок, утвержденных приказом Минтруда России от 15.12.2020 № 903н, пунктов 3.1.10, 3.1.11, 3.1.12, 3.1.17, 3.1.18 Инструкции по охране труда для электромонтера ОВБ ИОТ-27-23 от 09.01.2023.

<p style="text-align: center;">3. Мероприятия по устранению причин несчастного случая</p> <p>3.1 Доведены до сведения руководителей структурных подразделений и работников обстоятельства и причины несчастного случая.</p> <p>3.2 Проведен внеплановый инструктаж по охране труда и электробезопасности электротехническому персоналу Раменского филиала АО «Мособлэнерго».</p> <p>3.3 Проведена внеплановая специальная оценка условий труда рабочего места погибшего.</p> <p>3.4 Выданы видеорегистраторы электротехническому персоналу.</p> <p>3.5 Нанесены на ячейки камер КРУ (КСО) с двумя и более присоединениями отличительные обозначения.</p>
