## Уроки, извлеченные из несчастных случаев

УРОКИ, ИЗВЛЕЧЕННЫЕ ИЗ НЕСЧАСТНОГО СЛУЧАЯ		2. Причины несчастного случая
Дата происшествия	28.06.2025	<p>2.1 Нарушение работником трудового распорядка и дисциплины труда, выразившееся в расширении рабочего места и объема задания, определенных нарядом-допуском, а именно, приближение к находящимся под напряжением неогражденным или неизолированным токоведущим частям на расстояние менее 0,6 метра.</p> <p>2.2 Неудовлетворительная организация производства работ, в том числе необеспечение контроля со стороны руководителей и специалистов подразделения за ходом выполнения работы, соблюдением трудовой дисциплины, выразившееся в неосуществлении надзора за соблюдением бригадой требований безопасности производителем работ.</p>
Наименование организации	АО «ЦС «Звездочка», филиал «35 СРЗ»	
Место несчастного случая	Подстанция ТП-2, Мурманская область	
Вид происшествия	Поражение электрическим током	
<p><b>1. Краткое описание несчастного случая</b></p> <p>Согласно приказу «О выходе в выходные дни» работники цеха № 17, а именно: энергетик цеха, инженер-технолог, электромонтеры по ремонту и обслуживанию электрооборудования (далее – электромонтеры), вышли на

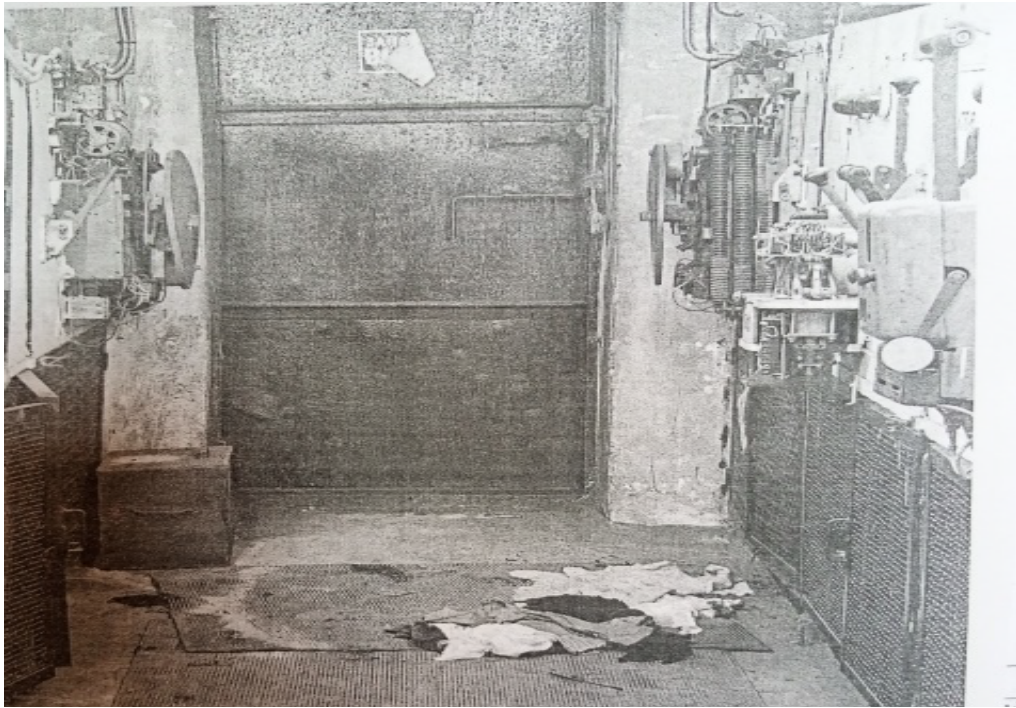
Разъединитель в кабельном отсеке ячейки  
№ 10 РУ-6кВ ТП-2
