Уроки, извлеченные из несчастных случаев

УРОКИ, ИЗВЛЕЧЕННЫЕ ИЗ НЕСЧАСТНОГО СЛУЧАЯ		3. Мероприятия по устранению причин несчастного случая
Дата происшествия	13.09.2024	
Наименование организации	ООО «Горэлектросеть» (далее – ООО «ГЭС»)	
Место несчастного случая	РУ-10 кВ РП-24, Кемеровская область - Кузбасс	
Вид происшествия	Поражение электрическим током	
<p align="center">1. Краткое описание несчастного случая</p> <p>13.09.2024 в 07:45 руководитель выдал задание на смену с 08:00 до 15:45 мастеру и члену бригады на выполнение работ по наряду-допуску на распределительный пункт (далее – РП) 35, 19 РУ-6 кВ ячейка № 21-705-1 (ремонт шинного разъединителя на РП), и наряду-допуску на РП-24 (устранение течи доливка масла в ВМ).</p> <p>В 10:05 мастер получил разрешение на подготовку рабочего места в РП-35 РУ-6 кВ ячейка № 21-705-1 для ремонта шинного разъединителя, в 14:05 завершили работы и наряд-допуск закрыли.</p> <p>В 15:05 руководитель позвонил диспетчеру и уточнил про работы на РП-24, диспетчер сказал, что 16.09.2024 будет работать другая бригада, и ячейка 11-822-2 будет разгружена, необходимо, чтобы ячейка 4-822-1 была полностью в работе. Руководитель сделал отметку в наряде-допуске о

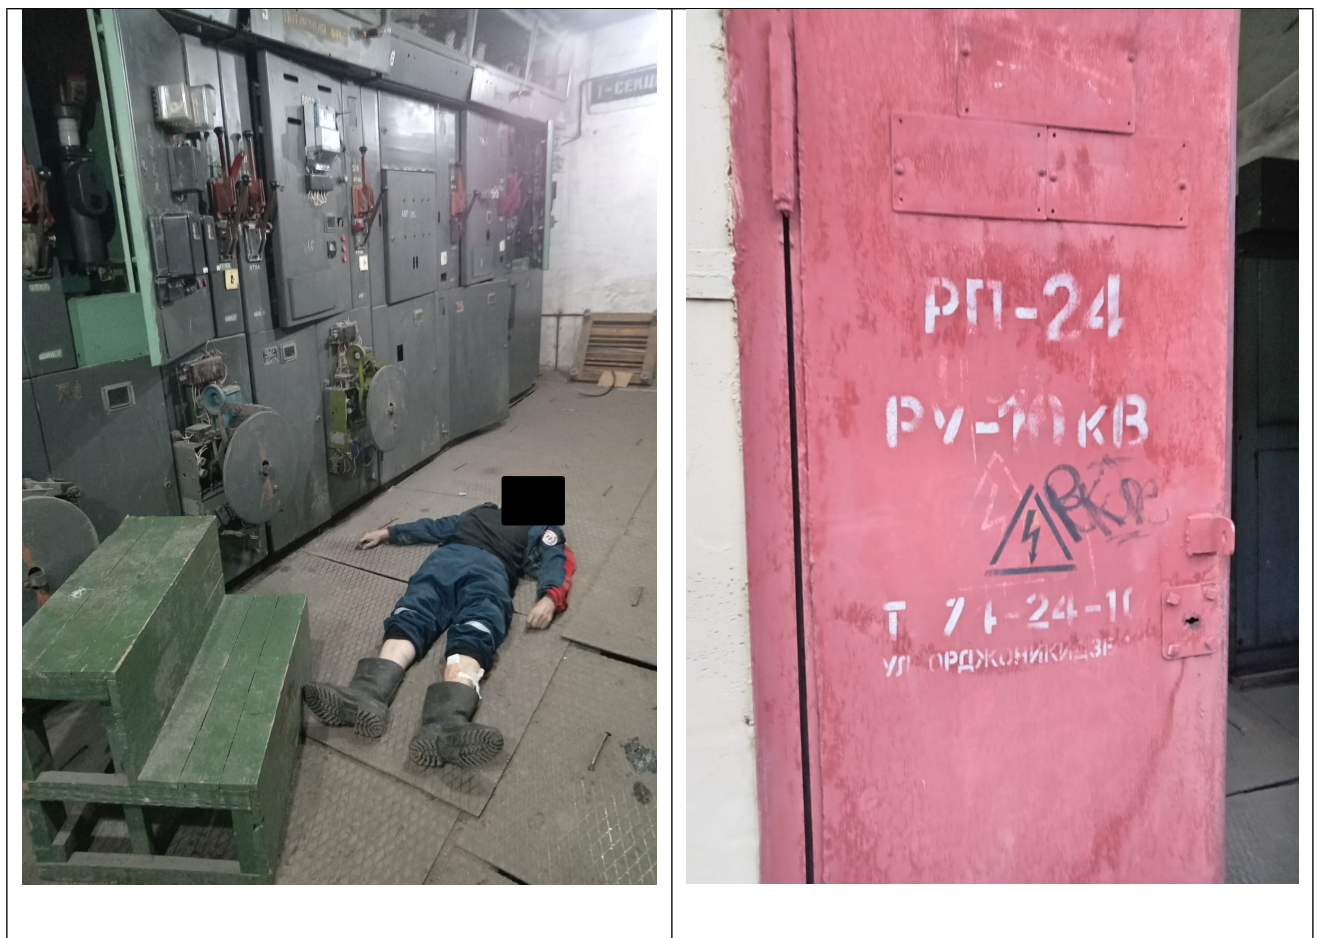
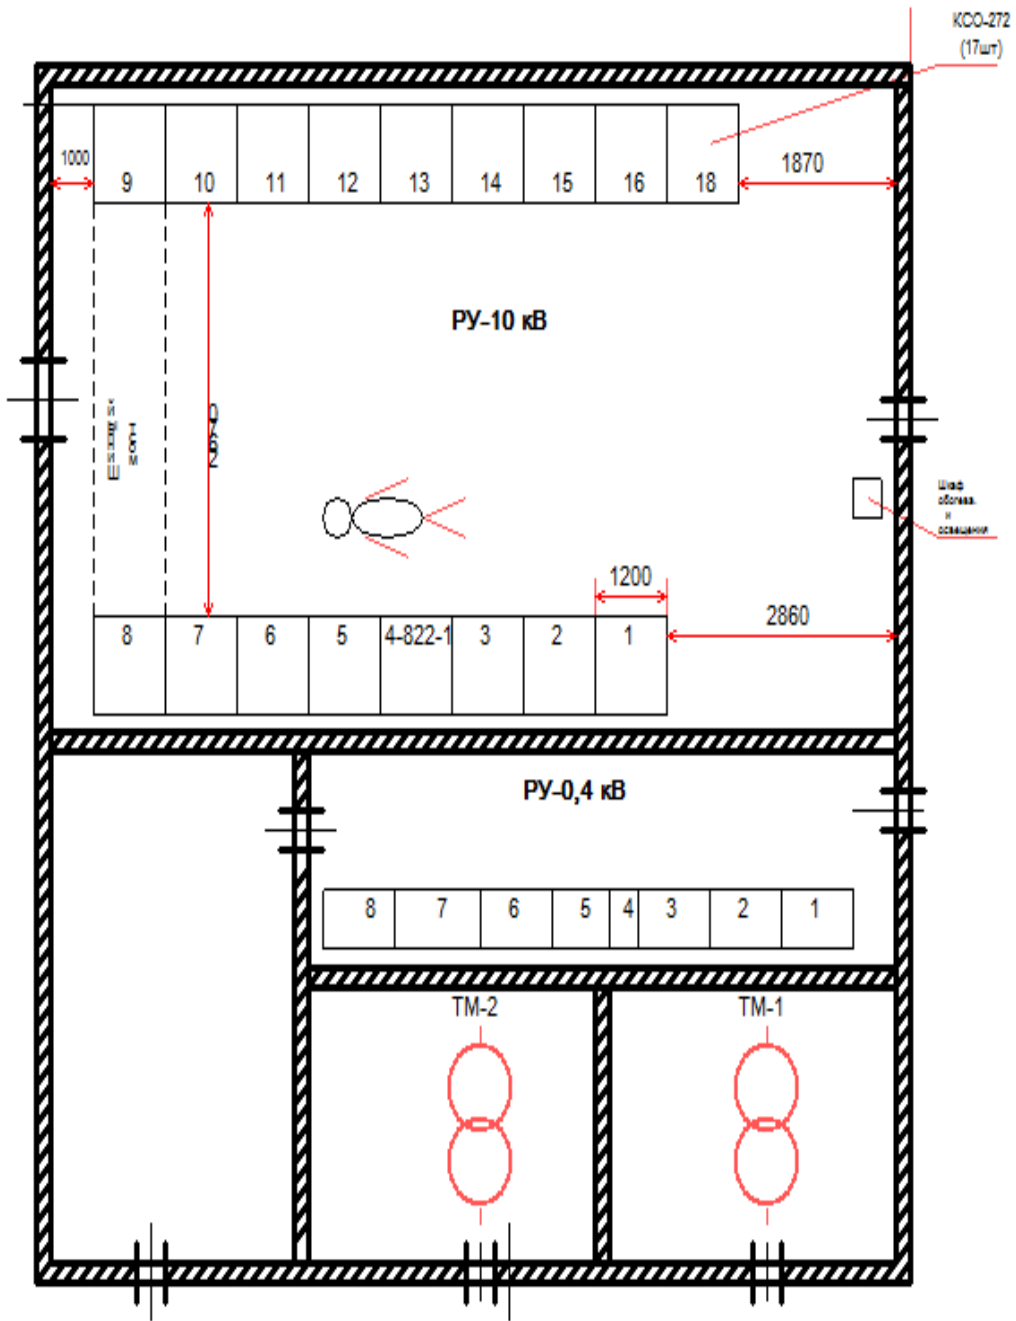
4. Фото и схема места происшествия

<p align="center">2. Причины несчастного случая</p> <p>2.1 Неудовлетворительная организация производства работ, в том числе необеспечение контроля со стороны руководителей</p>

<p>и специалистов подразделений за ходом выполнения работ, соблюдением трудовой дисциплины, а именно отсутствие постоянного контроля производителем за членами бригады.</p> <p>2.2 Несовершенство технологического процесса, в том числе недостатки в изложении требований безопасности в технологической документации, а именно: в инструкции не определен порядок оперативной работы по переключениям оперативно-ремонтного персонала.</p> <p>2.3 Неосторожность, невнимательность, поспешность работника, выразившаяся в том, что до проведения ему целевого инструктажа по наряду-допуску он выполнил действия по приближению к ячейке 4-822-1, а также допустил приближение к токоведущим частям, находящимся под напряжением.</p> <p>2.4 Необеспечение безопасных условий при эксплуатации электроустановок (оперативном обслуживании) РУ-10 кВ РП-24, отсутствие освещения в камерах КСО (выключатели МВ 10 кВ), верхние двери шести камер КСО-272 и нижняя дверь одной камеры ячейки не были закрыты на замок.</p> <p>2.5 Отсутствие в инструкции по эксплуатации МВ-10 кВ основных операций по техническому обслуживанию выключателей.</p> <p>2.6 Недостатки в организации и проведении подготовки обучения работников по охране труда, в том числе не в полной мере проведение обучения и проверки знаний охраны труда.</p>	<p>ключами от РП и их выдача под подпись начальником структурного подразделения</p> <p>3.6 Усилен контроль за персоналом на рабочих местах.</p> <p>3.7 Организован пересмотр локальных нормативных документов о порядке оперативной работы по переключениям оперативно-ремонтного персонала, по операциям по устранению течи масла в масляных выключателях, операциям по доливке масла</p> <p>3.8 Организовано обучение по охране труда работников предприятия.</p>

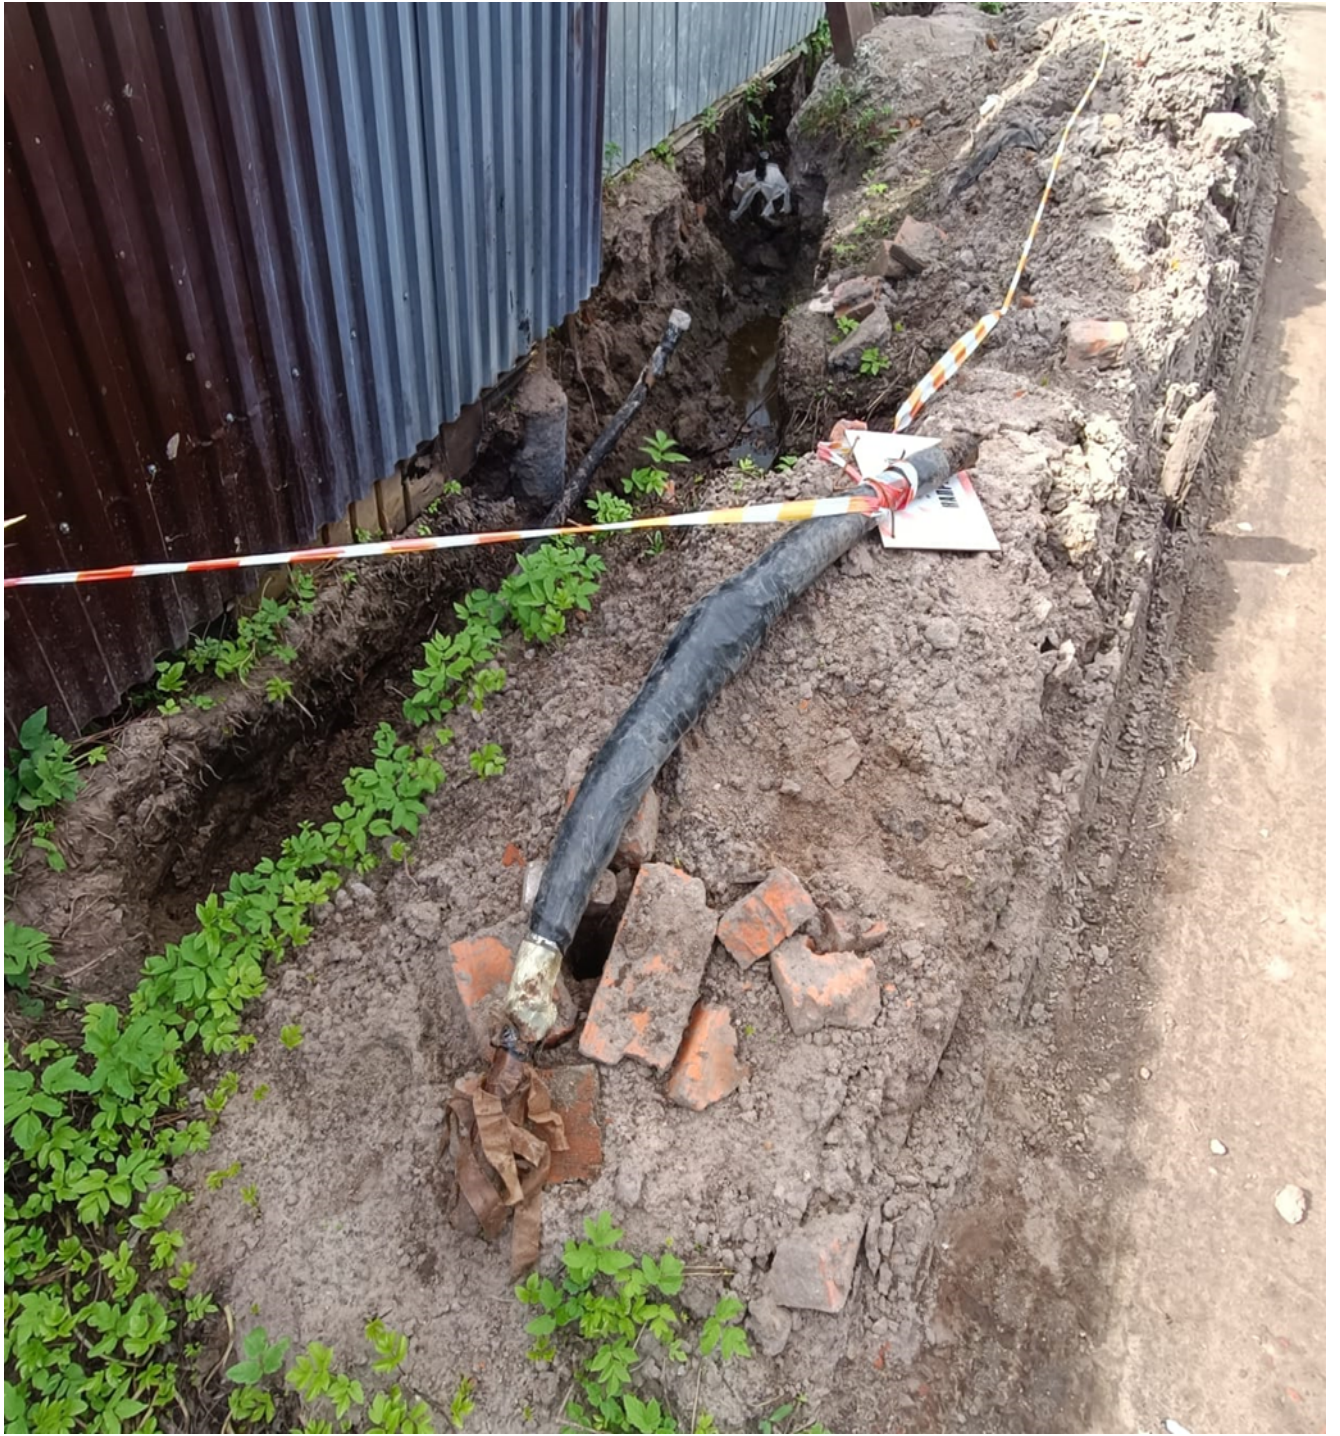
4. Фото места происшествия

2.1 Нарушен порядок допуска к работам с повышенной опасностью. Электромонтер по ремонту и обслуживанию электрооборудования 3 разряда (пострадавший) был допущен к работам без стажировки, прохождения дублирования и противоаварийной тренировки. Отсутствовала соответствующая группа по электробезопасности для производства работ в электроустановках напряжением свыше 1000 В, чем нарушены требования статей 22 и 214 Трудового кодекса Российской Федерации, пункта 21 Правил работы с персоналом в организациях электроэнергетики Российской Федерации, утвержденных приказом Минэнерго России от 22 сентября 2020 г. № 796.

2.2 Земляные работы по раскопке кабельной линии и работы по определению поврежденной кабельной линии проводились без оформления наряда-допуска, чем нарушен пункт 4.1. Правил по охране труда при эксплуатации электроустановок, утвержденных приказом Минтруда России от 15 декабря 2020 г. № 903н (далее – ПОТЭЭ).

2.3 Не выполнены технические мероприятия (не проверено отсутствие напряжения на токоведущих частях), чем нарушен пункт 4.1. ПОТЭЭ.

2.4 Электромонтер по ремонту и обслуживанию электрооборудования 3 разряда (пострадавший) проводил работы в действующей электроустановке 10 кВ без электрозащитных средств, чем нарушил требования пункта 37.23 ПОТЭЭ.

<p>3. Мероприятия по устранению причин несчастного случая</p> <p>3.1 Доведены до работников АО «ДМЗ» обстоятельства и причины несчастного случая.</p> <p>3.2 Проведен внеплановый инструктаж по охране труда с электротехническим персоналом АО «ДМЗ».</p> <p>3.3 Проведена внеочередная проверка знаний по электробезопасности в постоянно действующей комиссии АО «ДМЗ» у электротехнического персонала, причастного к данному несчастному случаю.</p> <p>3.4 Проведена внеочередная специальная оценка условий труда на рабочем месте электромонтера по ремонту и обслуживанию электрооборудования № 769.</p> <p>3.5 Все работники АО «ДМЗ» обеспечены средствами индивидуальной защиты.</p>
