Анализ аварий и несчастных случаев со смертельным исходом на энергоустановках организаций, подконтрольных органам Ростехнадзора, за 10 месяцев 2020 года

I. Анализ аварий на энергоустановках, подконтрольных органам Ростехнадзора за 10 месяцев 2020 года

II. Информация о несчастных случаях со смертельным исходом на энергоустановках организаций, подконтрольных органам Ростехнадзора, за 10 месяцев 2020 года

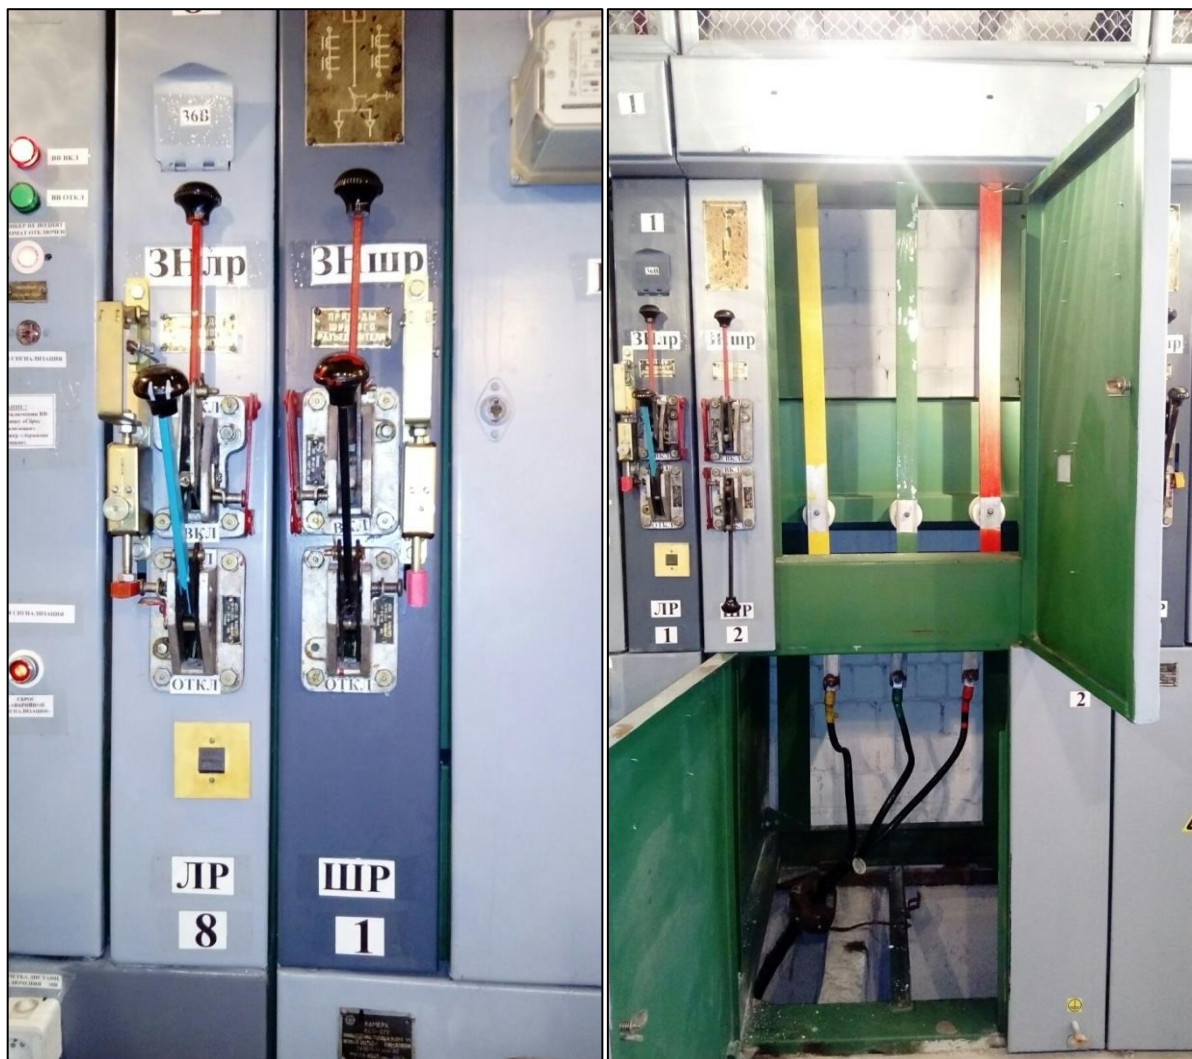
При этом никто не обратил внимания, что в ячейке № 2 СШ 1 конструктивно не установлен линейный разъединитель, обеспечивающий видимый разрыв, и, как

следствие, под напряжением осталось рабочее место – подвижные ножи шинного разъединителя ячейки № 2.

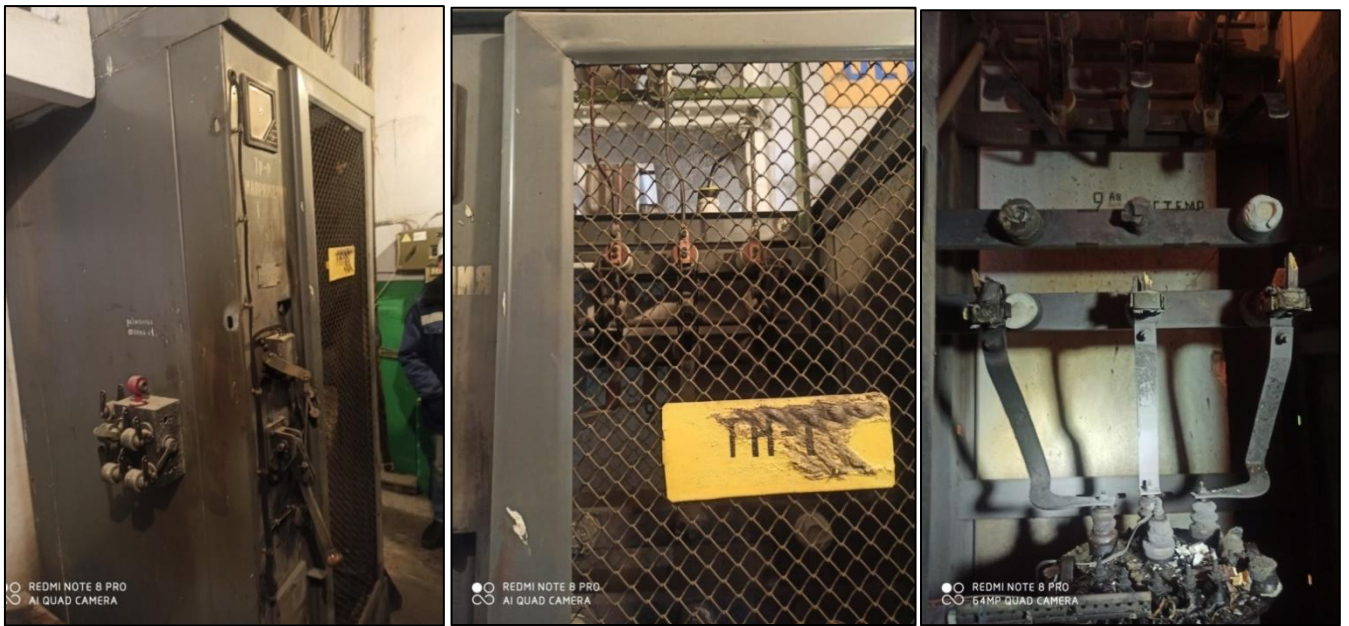
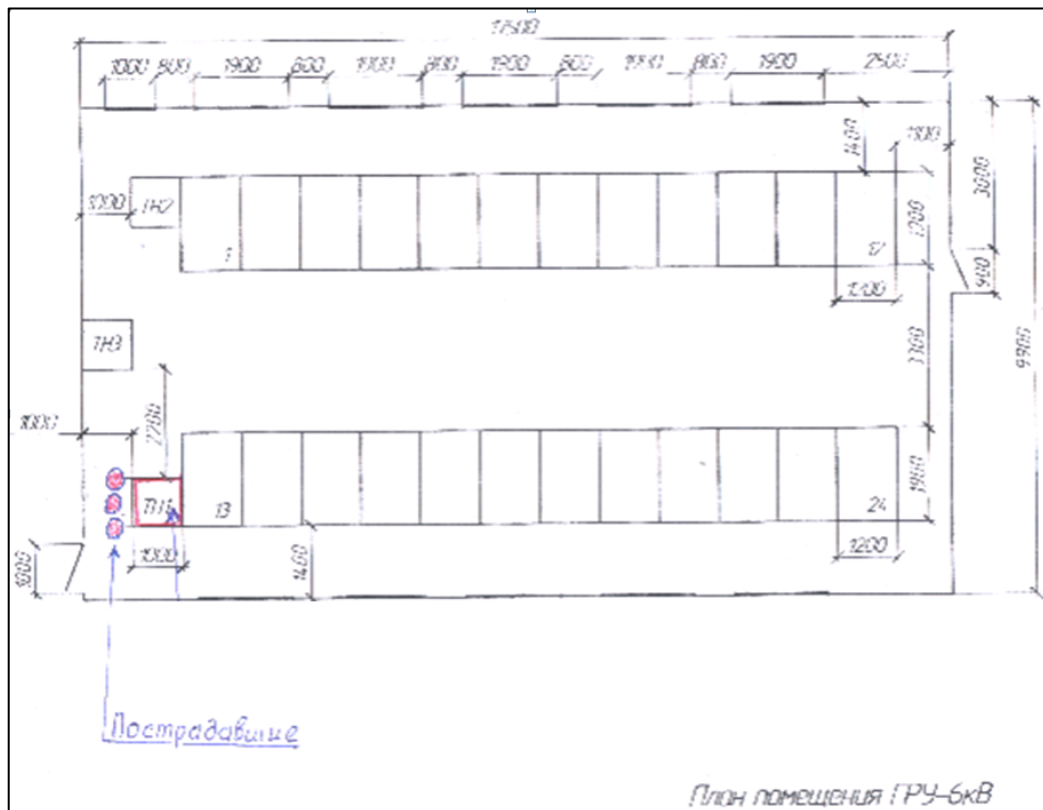
Вероятно, что при выполнении работ пострадавшие приблизились на расстояние менее допустимого к нижним контактам предохранителей трансформатора напряжения, что спровоцировало возникновение электрической дуги междуфазного короткого замыкания на шинах ниже разъединителя, находящегося под напряжением 6 кВ. В результате были разрушены колодки изоляторов предохранителей, оплавлены шины, которые находились между

предохранителями и разъединителем, электрической дугой травмировало работников ЦЭС. Пострадавшим до приезда бригад скорой помощи была оказана первая медицинская помощь. От полученных травм в период с 14 по 15 февраля 2020 г. пострадавшие скончались.

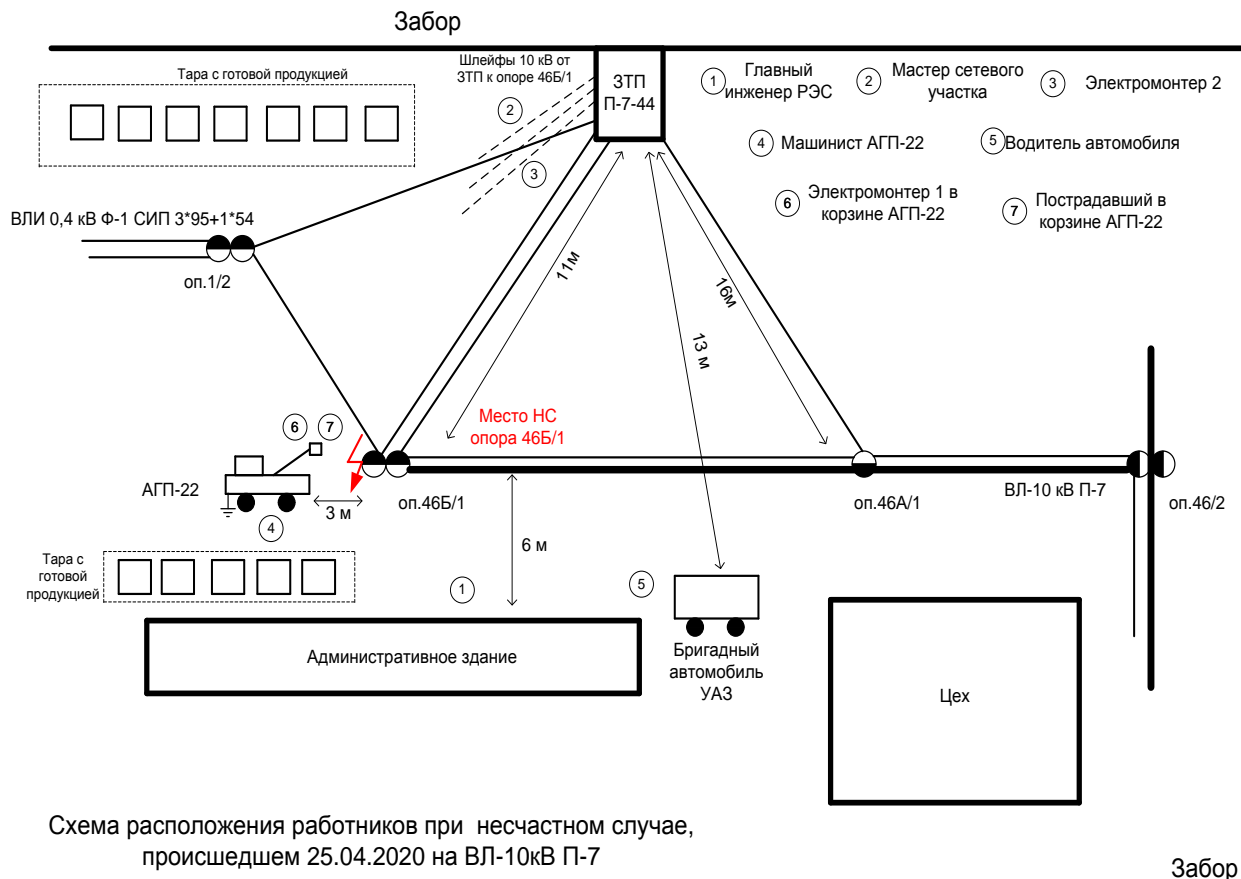
Схема места происшествия несчастного случая, происшедшего 25.04.2020 на ВЛ-10кВ П-7

В это время электромонтёр 1 и электромонтёр 2, не дожидаясь соответствующего распоряжения, самовольно поднялись в люльку АГП-22. По команде электромонтёра 1 машинист поднял люльку к проводам ВЛ-10 кВ, которая находилась под напряжением. Не проверив отсутствие напряжения, без применения диэлектрических перчаток электромонтёр 1 предпринял попытку перебросить канат через траверсу с изоляторами на опоре, приблизился рукой на недопустимое расстояние к проводу ВЛ-10, находящемуся под напряжением, и был поражён электрическим током.

Машинист АГП-22, услышав крик электромонтёра 2: «Опускай», опустил люльку АГП-22. Пострадавший находился в сознании, ему была оказана первая помощь. Вызванная бригада скорой медицинской помощи доставила пострадавшего в центральную районную больницу, где он скончался.

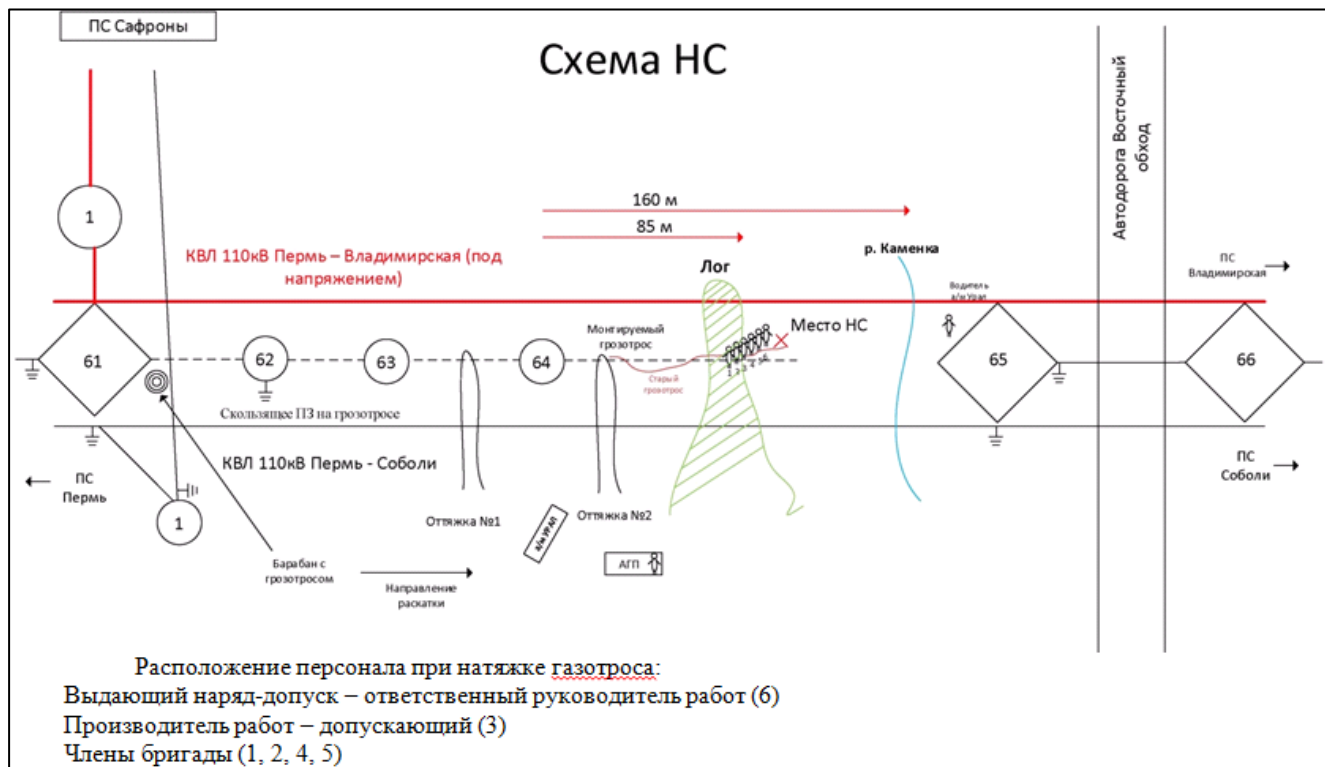
Раскатку грозотроса от опоры № 61 до опоры № 64 бригада проводила при помощи автомобиля до лога, пересекавшего ВЛ в пролёте опор № 64-65. Под руководством ответственного руководителя работ бригадой было принято решение перетяжку грозотроса через лог осуществлять вручную 4-мя членами бригады, включая ответственного руководителя работ и производителя работ, при этом два члена бригады осуществляли его страховку (оттяжку) от подхлестывания при помощи веревок в пролётах между опорами. Так как 4 члена бригады физически не смогли вытянуть грозотрос из лога, по команде ответственного руководителя работ были привлечены два члена бригады, которые на тот момент находились на оттяжках. Из-за недостаточной длины грозотрос на барабане закончился и свободный конец его тянулся по земле. В связи с появившейся слабиной произошло перепускание грозотроса на грозостойках на опорах № 63, 64. В следствии появившегося провиса грозотроса, отсутствия двух членов бригады, снятых с оттяжек, и порыва ветра грозотрос приблизило на недопустимое расстояние к нижнему проводу в пролёте № 64-65 КВЛ 110 кВ Пермь-Владимирская, в результате чего возникло однофазное короткое замыкание, пострадали 3 члена бригады. У одного из членов бригады (№ 5 на схеме) прекратилось дыхание и сердечная деятельность. Персонал бригады оказал пострадавшему первую помощь и проводил реанимационные действия до прибытия бригады скорой помощи, констатировавшей смерть пострадавшего.

Выдающий наряд с совмещением обязанностей ответственного руководителя работ не определил возможность безопасного выполнения работ и достаточность мер безопасности (нарушение п.п. 5.3, 5.7 ПОТЭЭ);

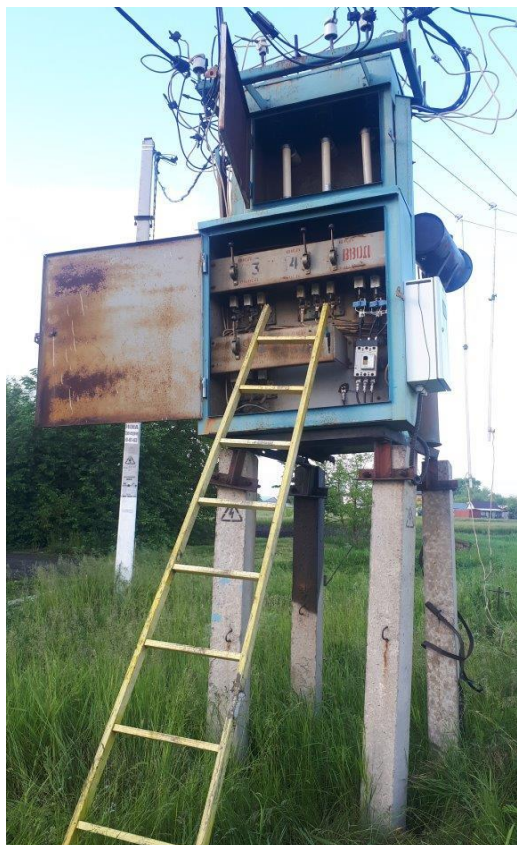
Схема места происшествия.

Электромонтер 1 без доклада диспетчеру принял решение ехать на КТП 434 для замера напряжения в щите 0,4 кВ. По прибытии к КТП 434 электромонтер 1 замерил токоизмерительными клещами напряжение по каждой фазе в щите 0,4 кВ. Напряжение полностью отсутствовало. Электромонтер 1 собрал указатель высокого напряжения (далее – УВН-10 кВ), взял удлиняющую рукоять привода разъединителя, подошел к КТП 434, положил УВН-10 кВ в щит 0,4 кВ, подошел к подстанционному разъединителю ПР-10 кВ КТП 434 и произвел отключение. Электромонтеры убедились, что три ножа разъединителя были разведены. Ни электромонтер 2, ни электромонтер 1 не увидели шунтов, установленных на разъединителе. Проверка отсутствия напряжения не проводилась. Подойдя к КТП 434 электромонтер 1 поднялся по лестнице, открыл замок щита 10 кВ и начал

открывать дверь щита левой рукой, а правой рукой поправлял свисающий провод от фидера 0,4 кВ.

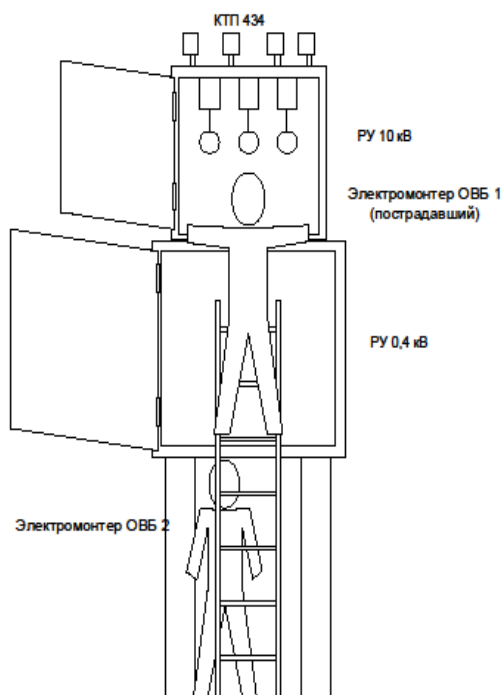
Схема места происшествия.

Внезапно произошел щелчок и небольшая вспышка. Электромонтер 1 упал на электромонтера 2, который страховал его снизу. Электромонтер 2 после передачи сообщения о несчастном случае старшему диспетчеру начал оказывать пострадавшему первую помощь.
