**Информация о несчастных случаях со смертельным исходом,
произошедших в ходе эксплуатации энергоустановок организаций,
подконтрольных органам Ростехнадзора, в 2023 году**

**1. Анализ несчастных случаев со смертельным исходом,
произошедших в поднадзорных Ростехнадзору организациях**

3.1 Несчастный случай со смертельным исходом, произошедший в филиале АО «Донэнерго» Шахтинские межрайонные электрические сети

3.2 Несчастный случай со смертельным исходом, произошедший в ООО «ЮгЭнергоРесурс»

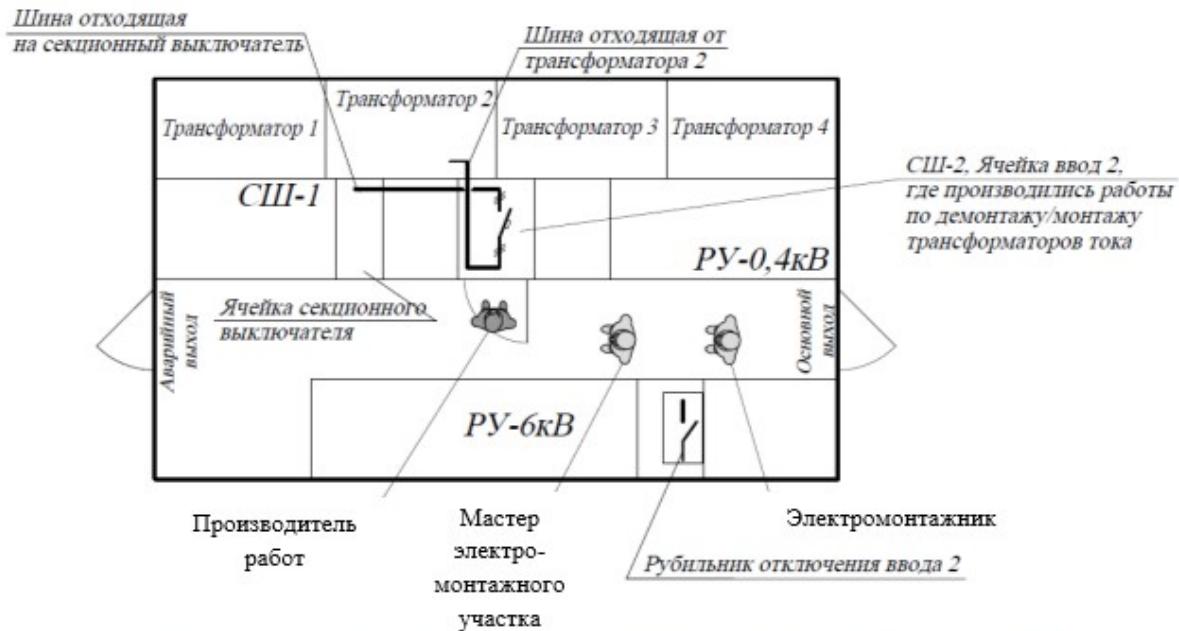
Место несчастного случая: ТП (ЗРУ 6/0,4 кВ), Ростовская область

Описание несчастного случая: Бригада ООО «ЮГЭнергоРесурс», состоящая из производителя работ, мастера электромонтажного участка и электромонтажника в качестве командированного персонала 05.09.2023 в 23:30 прибыли на территорию ООО «ИЦ «ГиСМ» для выполнения электромонтажных работ в ТП на основании соответствующего договора подряда.
