Уроки, извлечённые из несчастных случаев

УРОКИ, ИЗВЛЕЧЕННЫЕ ИЗ НЕСЧАСТНОГО СЛУЧАЯ		3. Мероприятия по устранению причин несчастного случая
Дата происшествия	19.10.2023	
Наименование организации	Чайковское обособленное подразделение АО «ОРЭС-Прикамья»	
Место несчастного случая	ЗРУ-10 кВ 2-ая секция шин, Пермский край	
Вид происшествия	Поражение электрическим током	
<p align="center">1. Краткое описание несчастного случая</p> <p>При осмотре оборудования в РУ 10 кВ ТП № 159 электромонтером ОВБ было установлено потрескивание на фазе «В» секционного шинного разъединителя 2-й секции шин (СШР-2), о чем в 15:50 было сообщено электромонтеру по оперативным переключениям, который дал команду электромонтеру ОВБ вывести в резерв трансформатор Т-2 и вторую секцию шин 10 кВ.</p> <p>Электромонтером ОВБ были произведены переключения в РУ 0,4 кВ ТП № 159: был включен секционный рубильник и отключен вводной рубильник трансформатора Т-2, тем самым нагрузка 0,4 кВ была переведена на трансформатор Т-1. Затем в РУ 10 кВ были отключены: выключатель ВН-16 ввода трансформатора Т-2, СШР-1 (секционный шинный разъединитель 1-й секции шин), СШР-2 (секционный шинный разъединитель 2-й секции шин). Выключатель ВН-

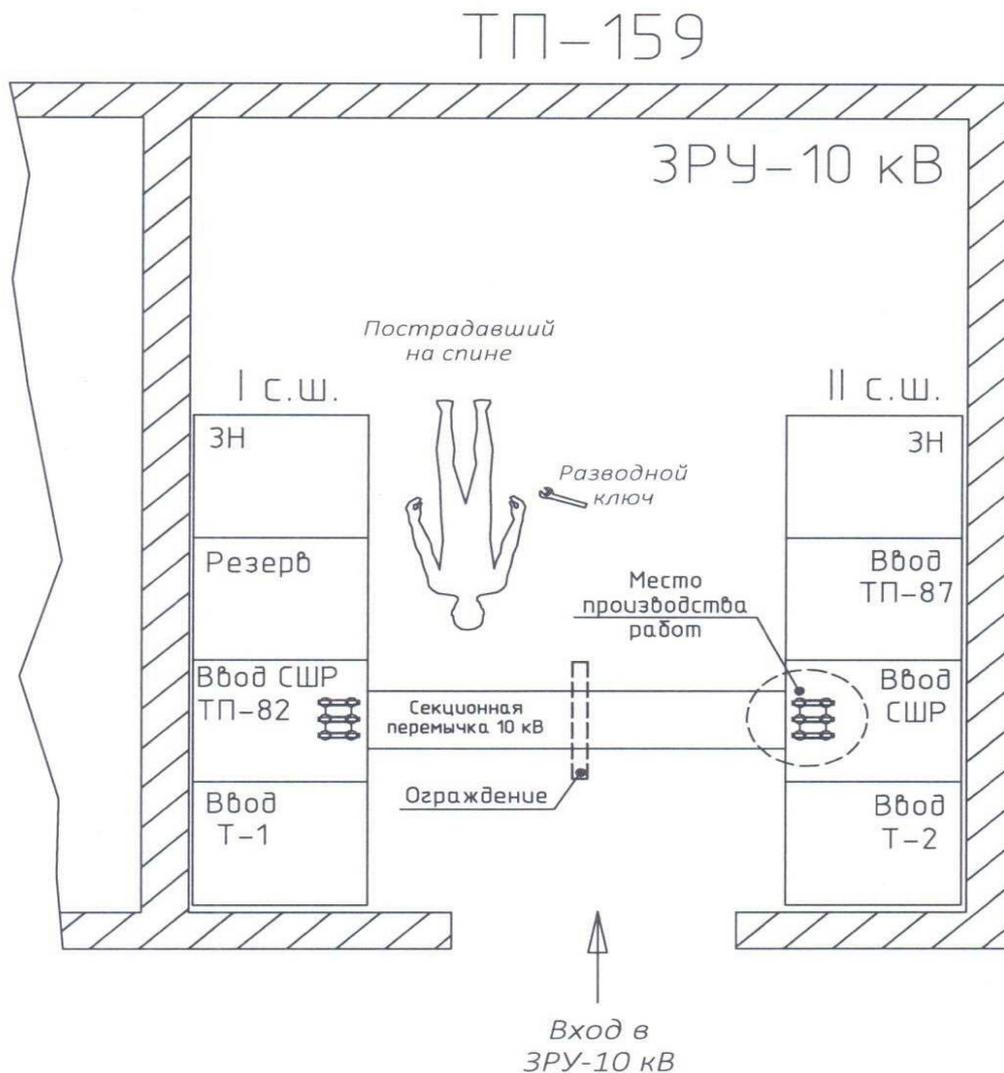
5. Фото и схема места происшествия

Мастер вместо проведения осмотра оборудования самовольно проник за ограждение ячеек для ремонта СШР-2. Он без использования лестницы по рукояткам приводов разъединителей поднялся наверх 2-й секции шин РУ 10 кВ. После подъема на 2-ую секцию шин мастер дал задание своему подчиненному электромонтеру по ремонту принести трубчатые ключи на 10 и 12, которыми начал подтягивать гайку крепления неподвижного контакта к опорному изолятору СШР-2 фазы «В». Затем он попросил принести разводной ключ.

Мастер разводным ключом стал регулировать подвижный контакт СШР-2. В 16:12 во время регулировки подвижного контакта СШР-2 фазы «В» мастер приблизился на недопустимое расстояние (менее 0,6 м) до неизолированных токоведущих частей (неподвижные контакты СШР-1), находящихся под напряжением, через секционную перемычку и подвижные контакты СШР-2, в результате чего получил поражение электрическим током, после чего упал в проход между 1 и 2 секциями шин с высоты примерно 2 метров.

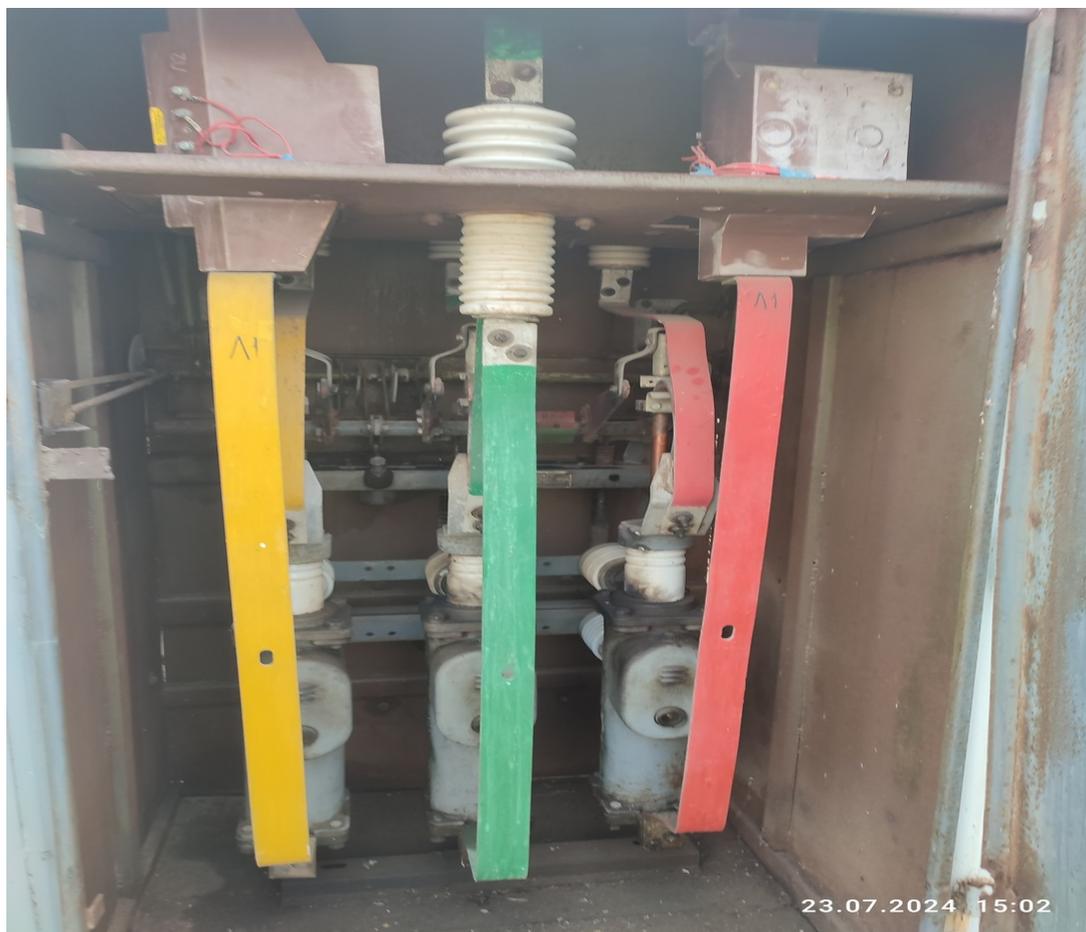
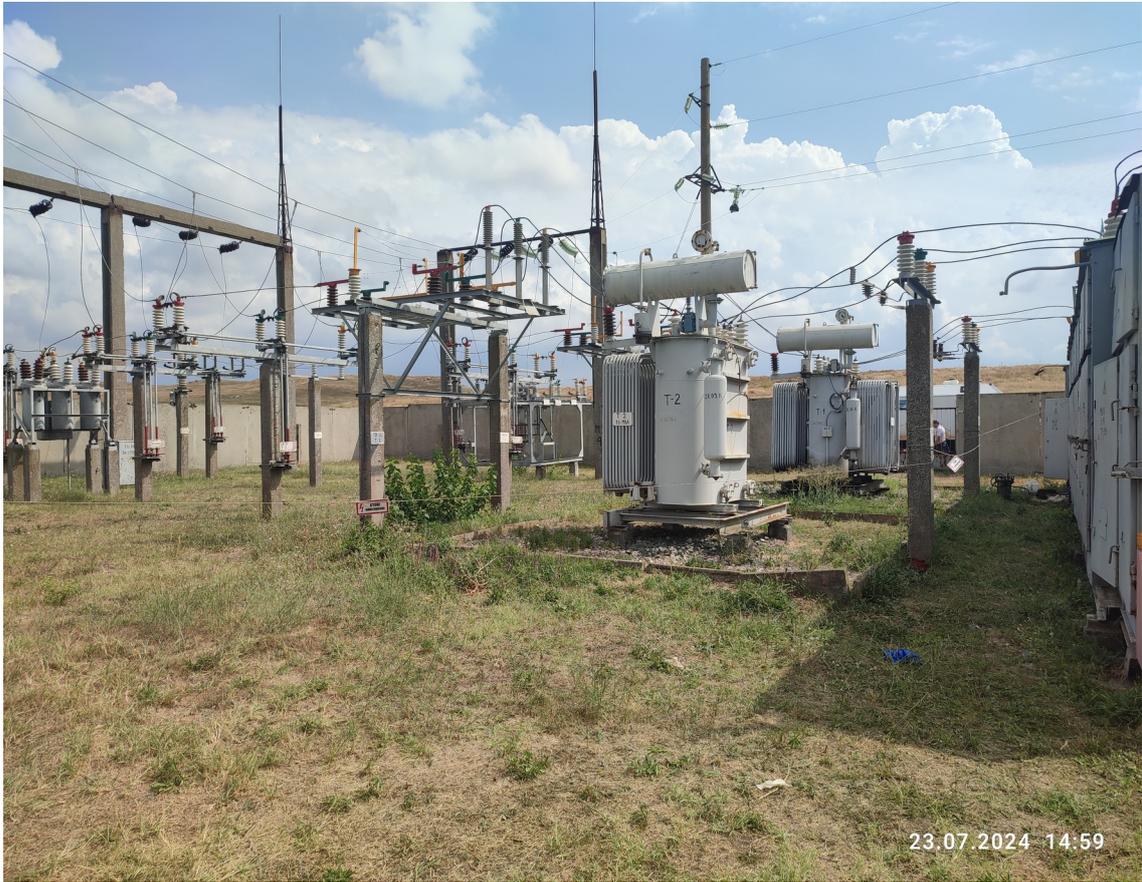
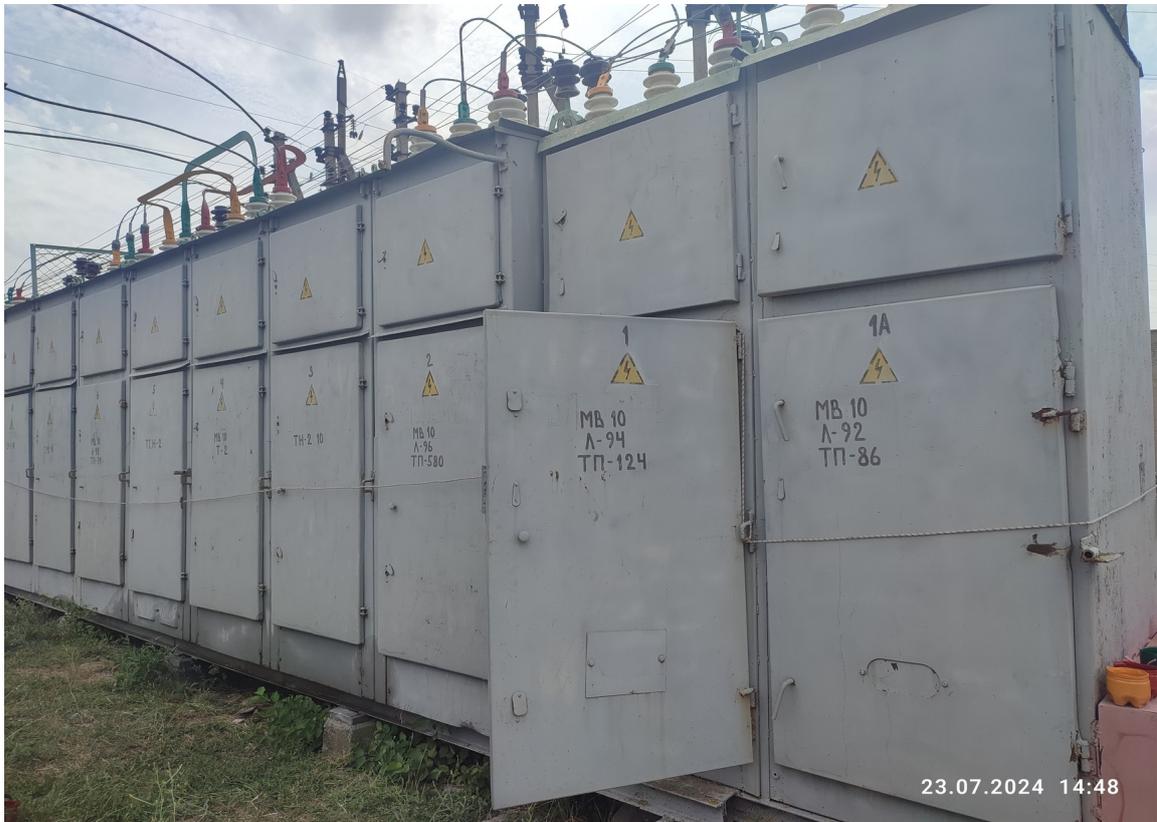
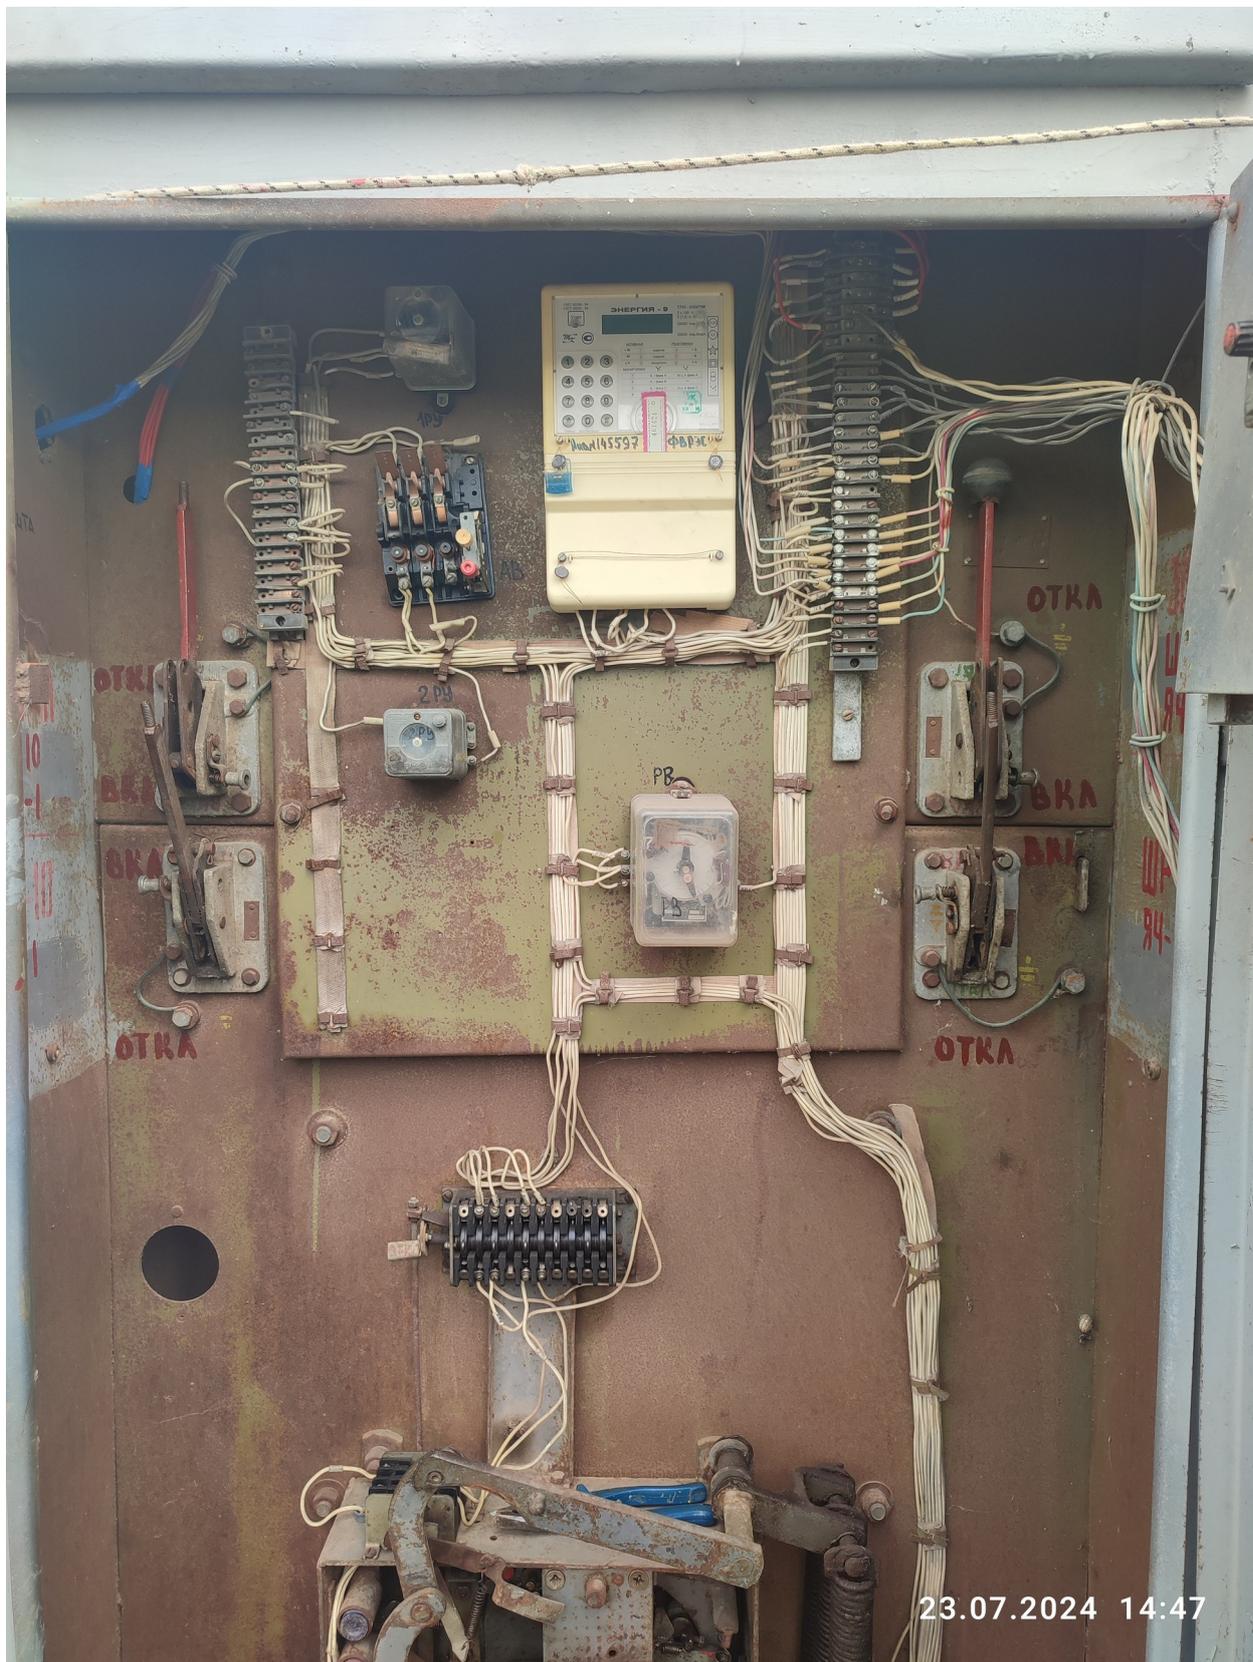
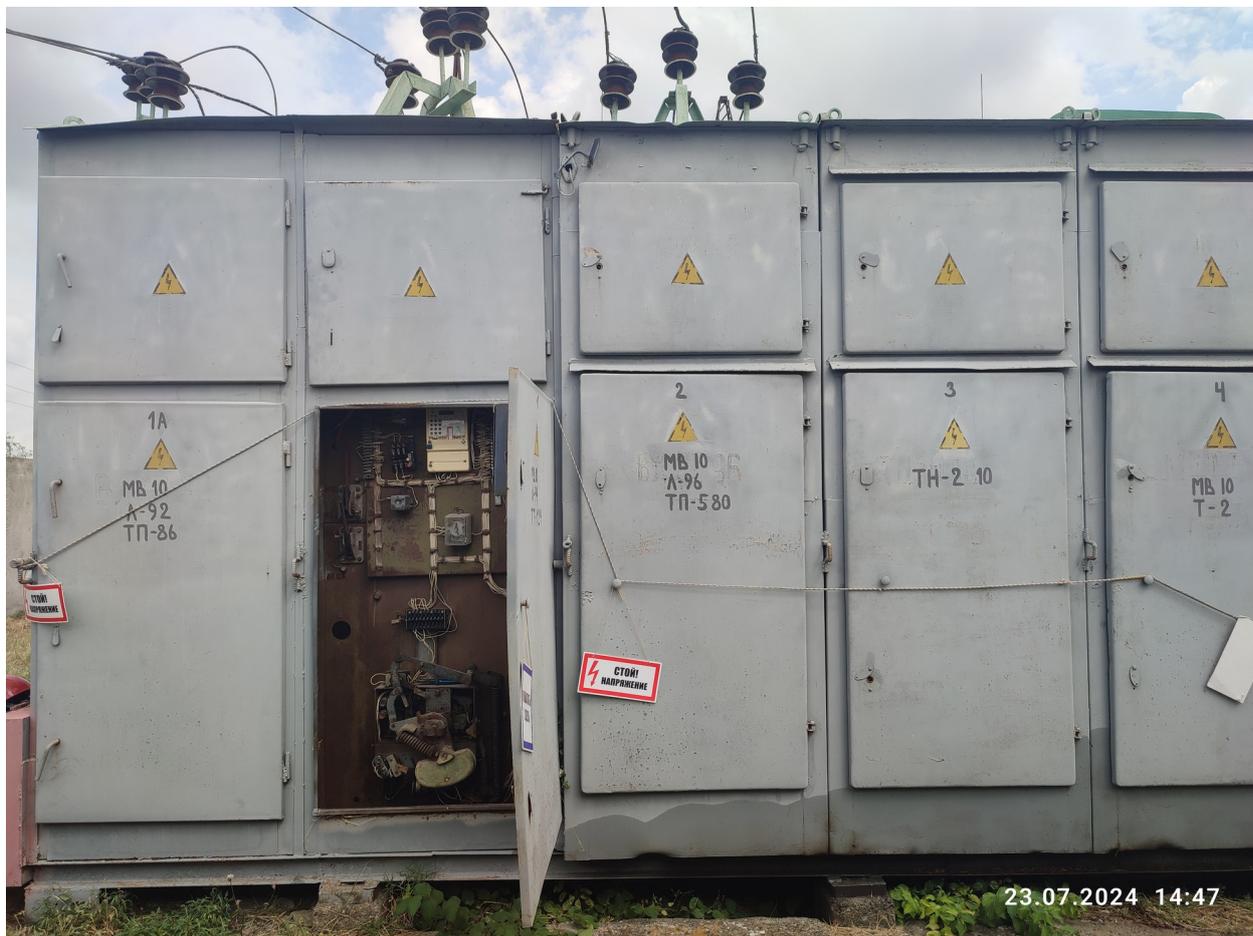
4. Фото места происшествия

После оформления обратной стороны наряда-допуска от 22.07.2024 № 848 электромонтер 1 повел электромонтера 2 на огражденное рабочее место ячейки № 1 к высоковольтному отсеку масляного выключателя 10 кВ линии 94 (рабочее место по наряду-допуску от 22.07.2024 № 848).

Подойдя к ячейке 1 линии 94, соседние ячейки закрыты на замки и ограждены канатом, электромонтер 1 РЗиА

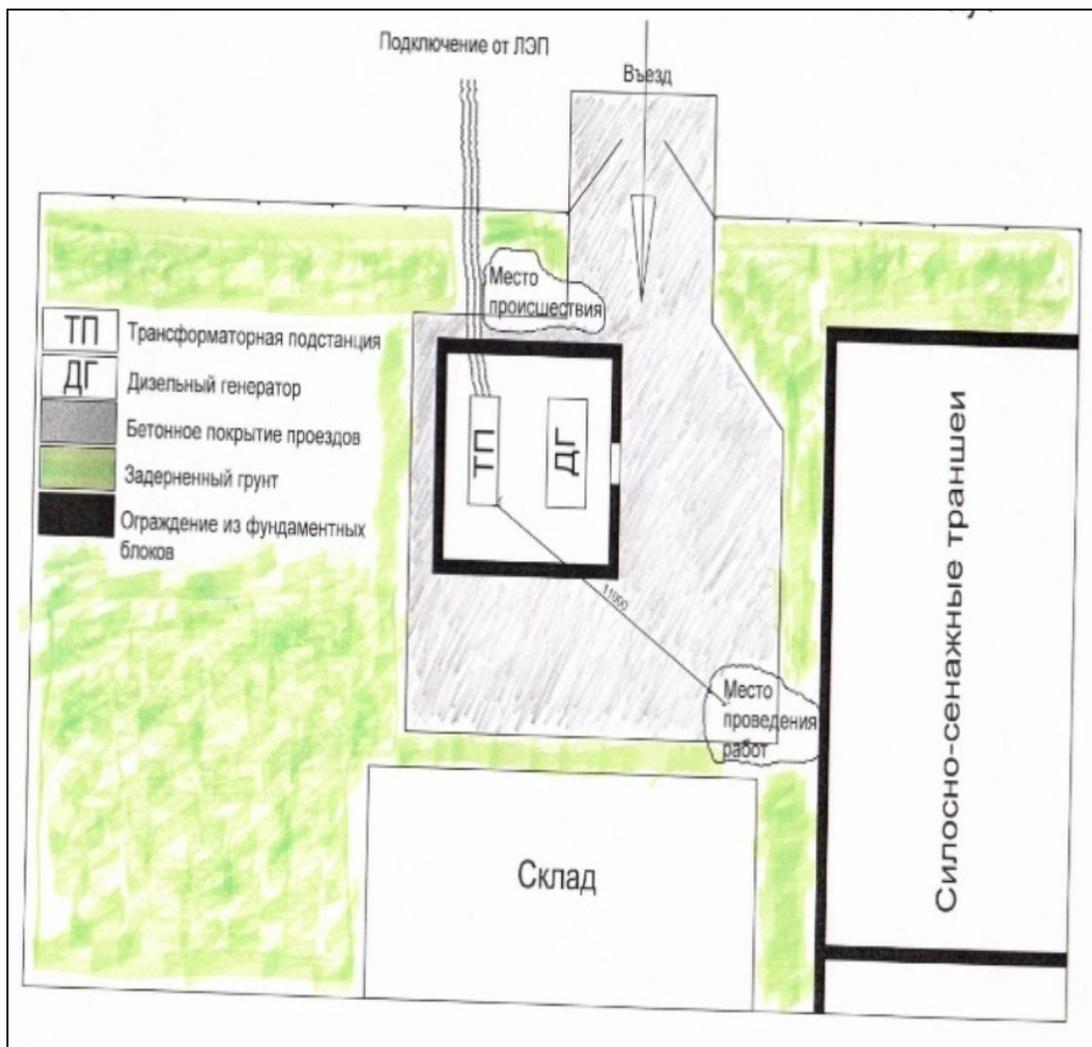
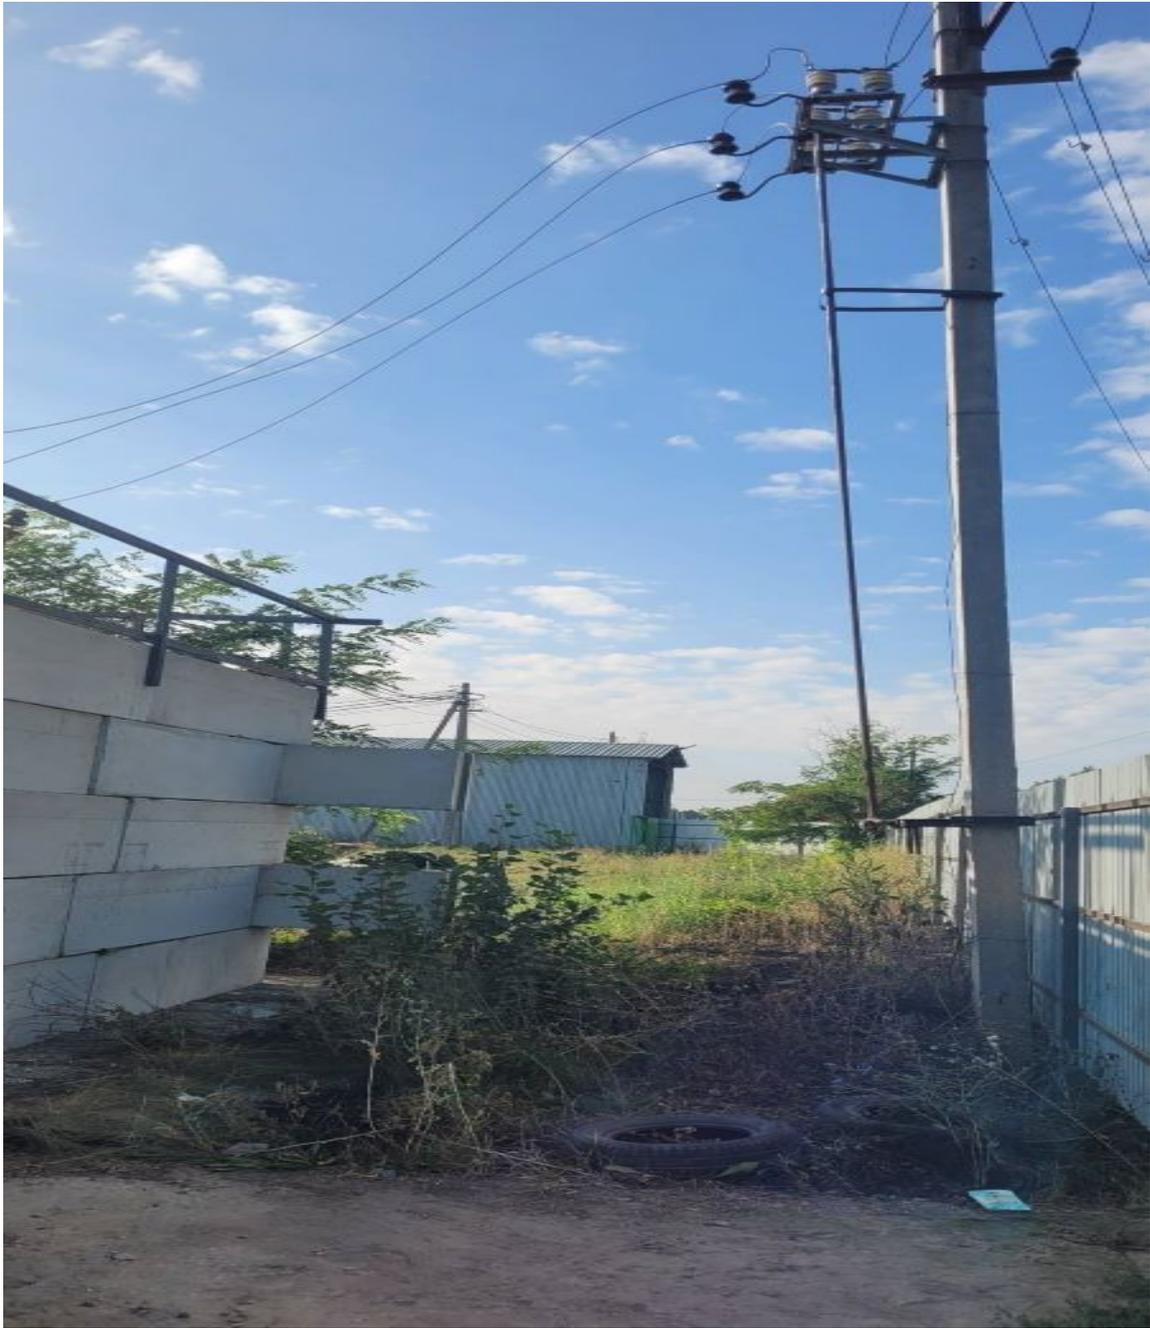
5. Фото и схема места происшествия

УРОКИ, ИЗВЛЕЧЕННЫЕ ИЗ НЕСЧАСТНОГО СЛУЧАЯ	
Дата происшествия	26.08.2024
Наименование организации	ООО «ЛУЧ»
Место несчастного случая	Дизельная электростанция и трансформаторная подстанция 10/0,4 кВ №5/400 от воздушной линии 10 кВ №375 ПС 35/10 кВ «Бурцевка», Курская область
Вид происшествия	Поражение электрическим током
<p style="text-align: center;">1. Краткое описание несчастного случая</p> <p>Прибыв на рабочее место бригадир строительной бригады ООО «ЛУЧ» (далее – бригадир) и электрогазосварщик получили устное задание на выполнение работ по изготовлению рамок профильной трубы для антидроновой защиты дизельного генератора. Выполнение работ производилось рядом с дизельным генератором, на земле. После выполнения работ по изготовлению рамок обрамления нижнего пояса металлического ограждения, а именно работ по наращиванию профильной трубы, бригадир и электрогазосварщик приняли решение произвести замер профильной трубы по периметру блочного ограждения, для того чтобы убедиться в точности выполненной работы. Бригадир и электрогазосварщик подняли трубу и поднесли ее к месту замера. Электрогазосварщик приподнял край трубы и облокотил его на блочное ограждение. Бригадир в это время находился примерно в 2-х метрах от электрогазосварщика. В этот момент труба соскользнула и зацепила линию электропередачи, соединяющую столб линии электропередачи с трансформаторной подстанцией. В этот момент бригадир услышал сильный треск, обернулся и увидел, что электрогазосварщик держится рукой за профильную трубу, а труба одним концом лежит на проводах. Бригадир понял, что электрогазосварщика поразило электрическим током и то, что освободить его без подручных средств опасно для жизни. Бригадир схватил лежащий рядом с выполнением работ деревянный брус, вернулся на место происшествия, где обнаружил электрогазосварщика уже лежащим на земле. Бригадир примерно на метр за руки оттащил пострадавшего, так как под ним горела трава. Проверил наличие у него пульса – пульс отсутствовал. Бригадир побежал за помощью. Работники при помощи досок сбросили трубу с провода, после чего стали оказывать пострадавшему реанимационные действия до приезда скорой медицинской помощи. По</p>

<p style="text-align: center;">3. Мероприятия по устранению причин несчастного случая</p> <p>3.1 Проведен внеплановый инструктаж по безопасности труда и по оказанию первой помощи пострадавшим со всем производственным персоналом ООО «ЛУЧ».</p> <p>3.2 Усилено обеспечение контроля со стороны руководителей и специалистов подразделений за соблюдением работниками технической, производственной и трудовой дисциплиной, правилами и требованиями охраны труда.</p> <p>3.3 Даны указания ответственным лицам о производстве работ на действующих электроустановках с проведением организационно-технических мероприятий.</p> <p>3.4 Направлены на внеочередную проверку члены комиссии по проверке знаний норм и правил работы в электроустановках.</p> <p>3.5 Проработаны причины и обстоятельства несчастного случая в трудовом коллективе ООО «ЛУЧ».</p> <p>3.6 Добавлены в программу предэкзаменационной подготовки электротехнического и электротехнологического персонала для присвоения II группы по электробезопасности требования ПТЭЭПЭЭ и ПОТЭЭ.</p> <p>3.7 Добавлено в инструкцию по охране труда для электрогазосварщика требование знаний ПТЭЭПЭЭ и ПОТЭЭ в рамках необходимых для исполнения работником должностных обязанностей.</p> <p>3.8 Пройдена аттестация руководителем (заместитель руководителя) ООО «ЛУЧ» по вопросам безопасности в сфере электроэнергетики.</p> <p>3.9 Проведено дополнительное профессиональное образование, включая повышение</p>
