## Уроки, извлеченные из несчастных случаев

УРОКИ, ИЗВЛЕЧЕННЫЕ ИЗ НЕСЧАСТНОГО СЛУЧАЯ		2. Причины несчастного случая
Дата происшествия	28.06.2025	<p>2.1 Нарушение работником трудового распорядка и дисциплины труда, выразившееся в расширении рабочего места и объема задания, определенных нарядом-допуском, а именно, приближение к находящимся под напряжением неогражденным или неизолированным токоведущим частям на расстояние менее 0,6 метра.</p> <p>2.2 Неудовлетворительная организация производства работ, в том числе необеспечение контроля со стороны руководителей и специалистов подразделения за ходом выполнения работы, соблюдением трудовой дисциплины, выразившееся в неосуществлении надзора за соблюдением бригадой требований безопасности производителем работ.</p>
Наименование организации	АО «ЦС «Звездочка», филиал «35 СРЗ»	
Место несчастного случая	Подстанция ТП-2, Мурманская область	
Вид происшествия	Поражение электрическим током	
<p><b>1. Краткое описание несчастного случая</b></p> <p>Согласно приказу «О выходе в выходные дни» работники цеха № 17, а именно: энергетик цеха, инженер-технолог, электромонтеры по ремонту и обслуживанию электрооборудования (далее – электромонтеры), вышли на

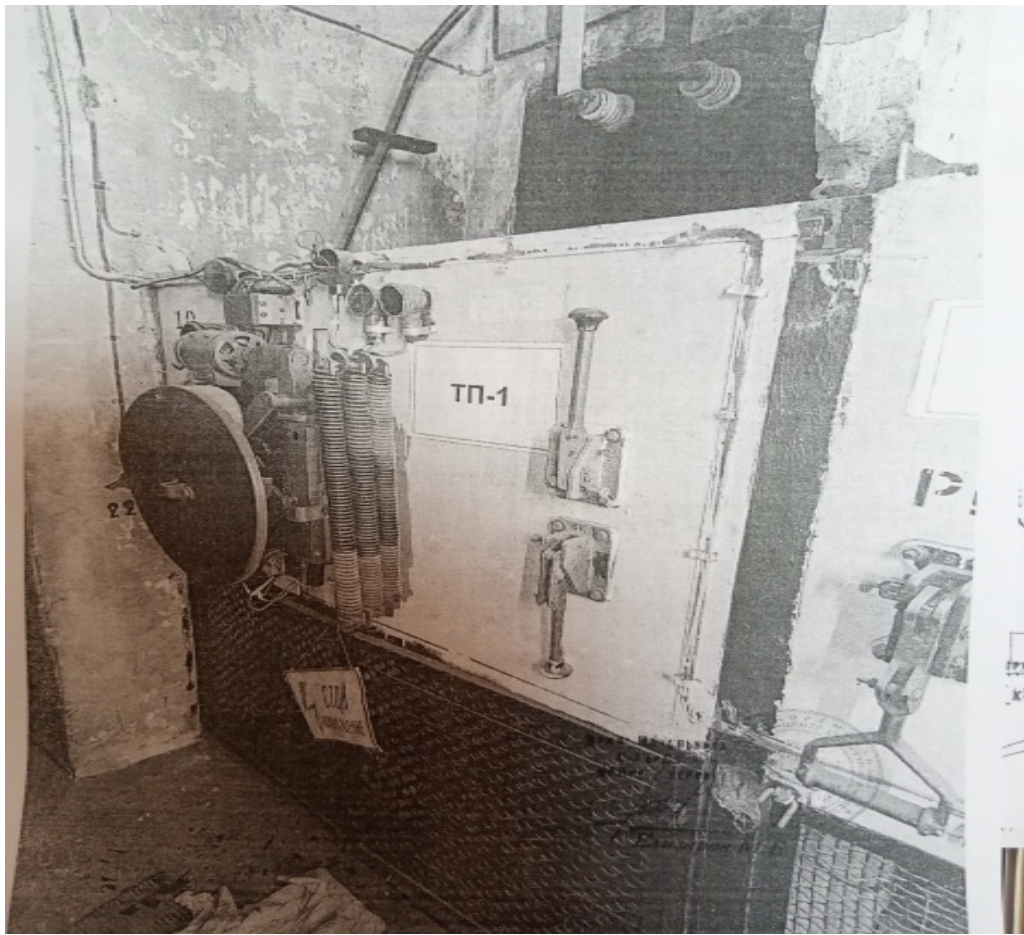
Ячейка № 10 РУ-6кВ ТП-2

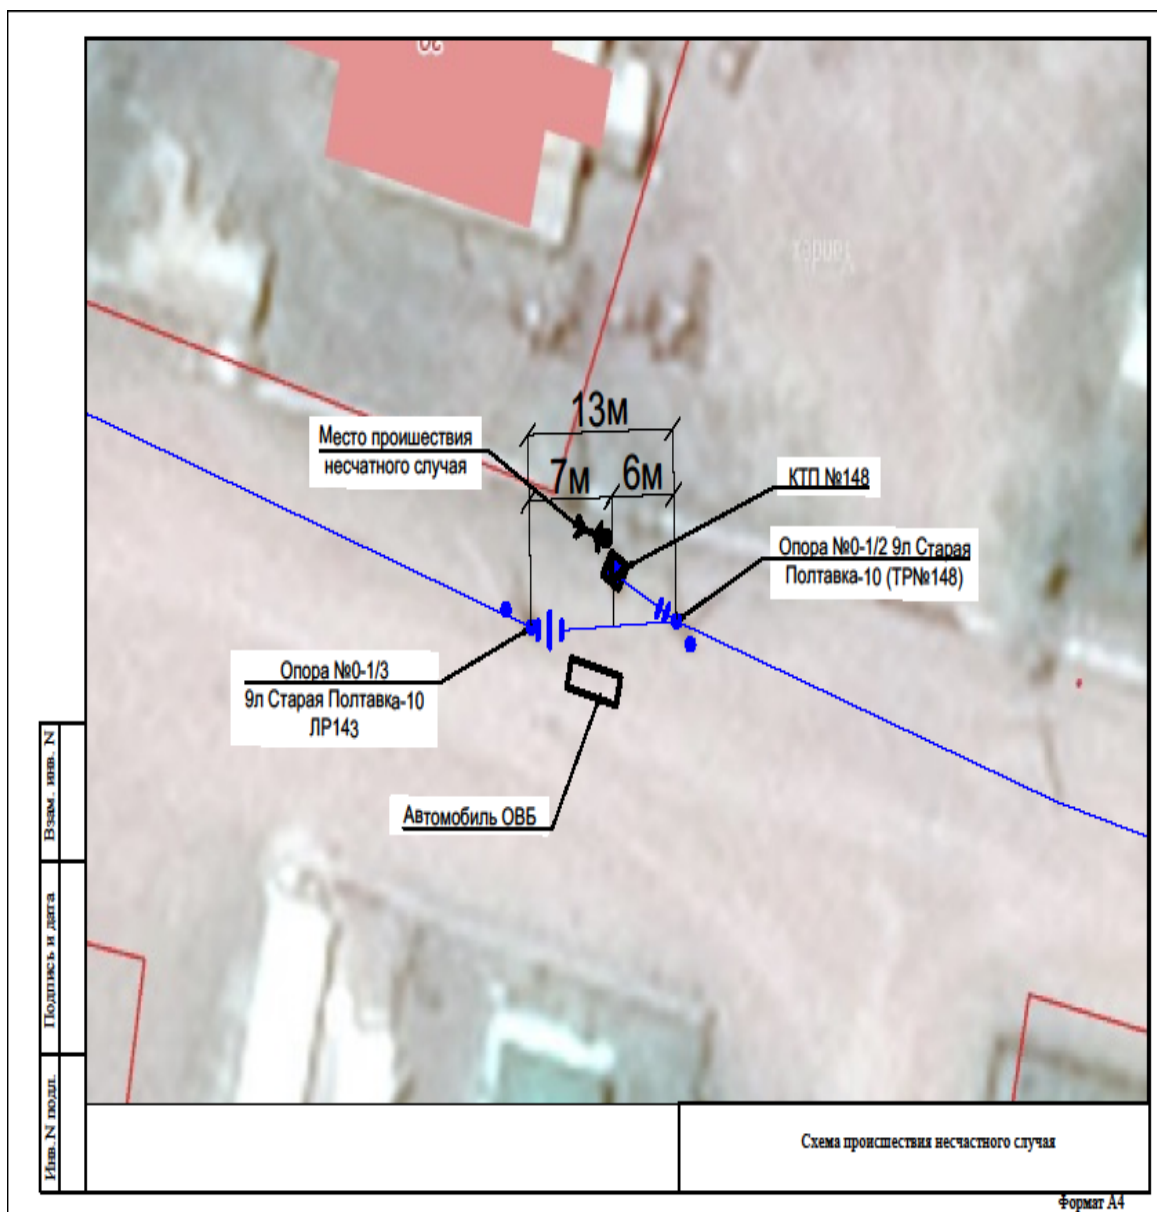
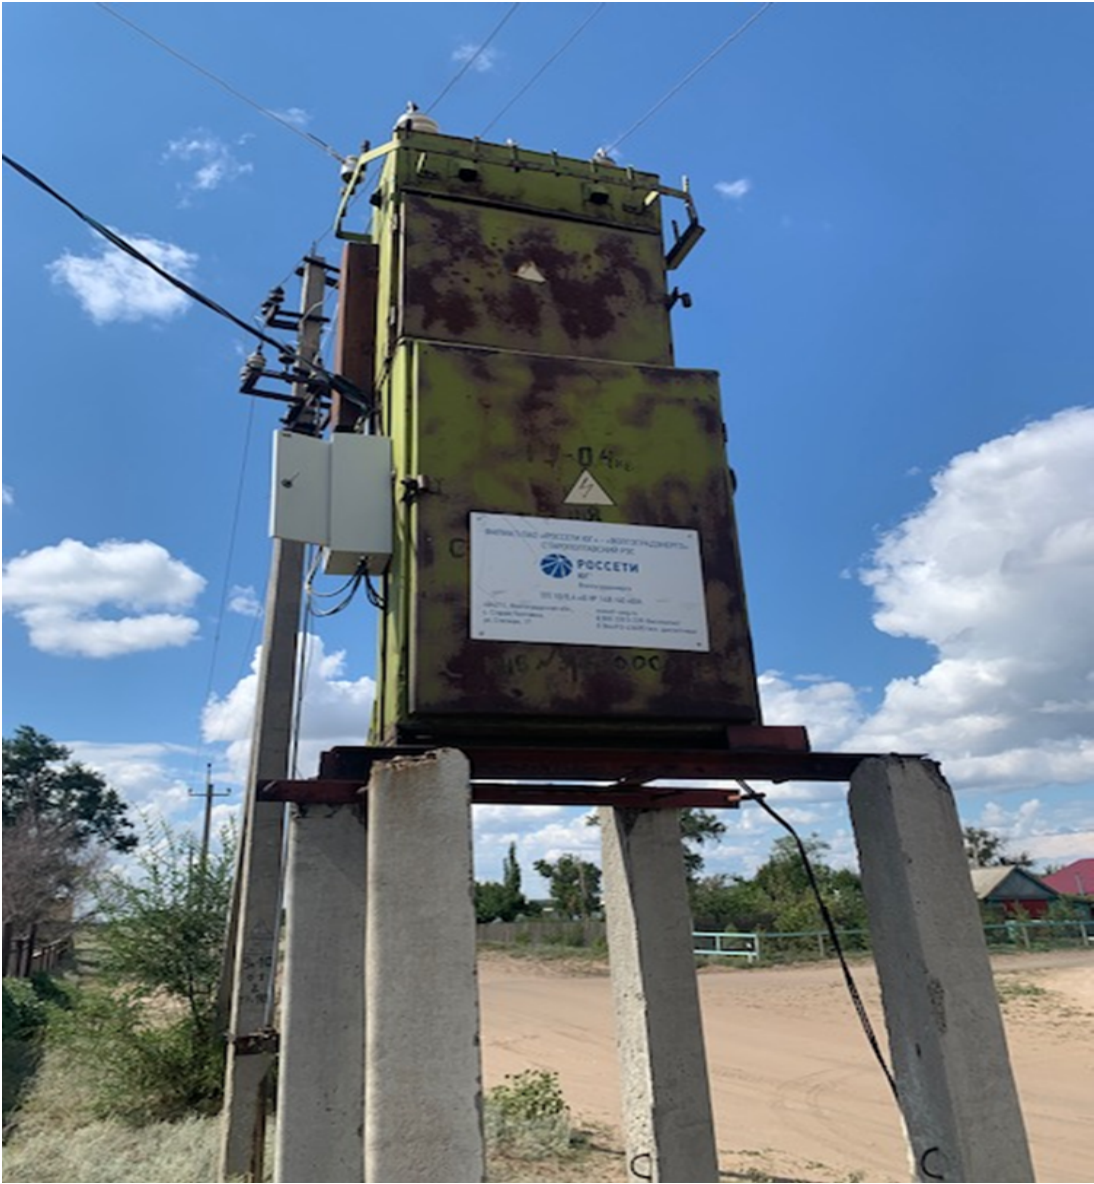
#### 4. Фото и схема места происшествия

защиты от термических рисков электрической дуги, каски термостойкой с защитным щитком и является нарушением пункта 2.17 Инструкции.

2.3 Неудовлетворительная организация производства работ, необеспечение контроля со стороны руководителей и специалистов подразделений за ходом выполнения работы, соблюдением трудовой дисциплины, что является нарушением пункта 3.13 Правил, пункта 3.25 Инструкции.

2.4 Оперативные переговоры между диспетчером ОДГ Старополтавского РЭС и ОВБ производились с личных телефонов без автоматической фиксации регистрации переговоров, что является нарушением пункта 3.8 Инструкции.
