Анализ аварий и несчастных случаев со смертельным исходом на энергоустановках организаций, подконтрольных органам Ростехнадзора, за 10 месяцев 2020 года

I. Анализ аварий на энергоустановках, подконтрольных органам Ростехнадзора за 10 месяцев 2020 года

II. Информация о несчастных случаях со смертельным исходом на энергоустановках организаций, подконтрольных органам Ростехнадзора, за 10 месяцев 2020 года

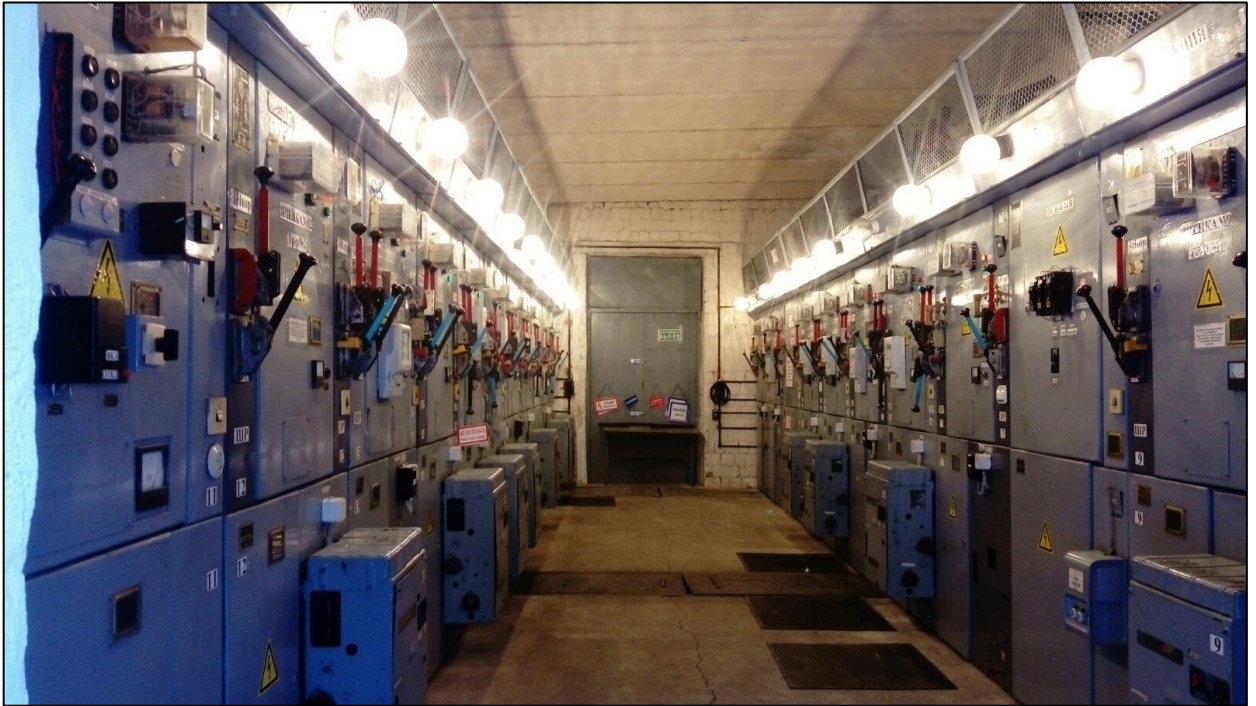
Место несчастного случая: Центральная распределительная подстанция (далее – ЦРП) № 13 РУ-6 кВ СШ-1, Архангельская область.

Описание несчастного случая: Мастер участка по эксплуатации трансформаторных подстанций (далее – мастер) для проведения работ по внеплановому техническому обслуживанию ЦРП № 13 РУ 6 кВ сборных шин (далее – СШ), шинных разъединителей (далее – ШР) и корпусов приборов учёта электрической энергии выписал наряд-допуски на обслуживание СШ 2 и СШ 1. В состав бригады входили производитель работ, допускающий и 4 члена бригады. Мастер ознакомил персонал с предстоящей работой, провёл целевой инструктаж по безопасному выполнению предстоящей работы производителю работ под роспись в выданном бланке наряда-допуска, а также целевой инструктаж членам бригады в объёме инструкции по охране труда для электромонтёров, проводящих техническое обслуживание (ремонт) трансформаторных подстанций, под роспись в журнале инструктажей.

Вероятно, что при выполнении работ пострадавшие приблизились на расстояние менее допустимого к нижним контактам предохранителей трансформатора напряжения, что спровоцировало возникновение электрической дуги междуфазного короткого замыкания на шинах ниже разъединителя, находящегося под напряжением 6 кВ. В результате были разрушены колодки изоляторов предохранителей, оплавлены шины, которые находились между

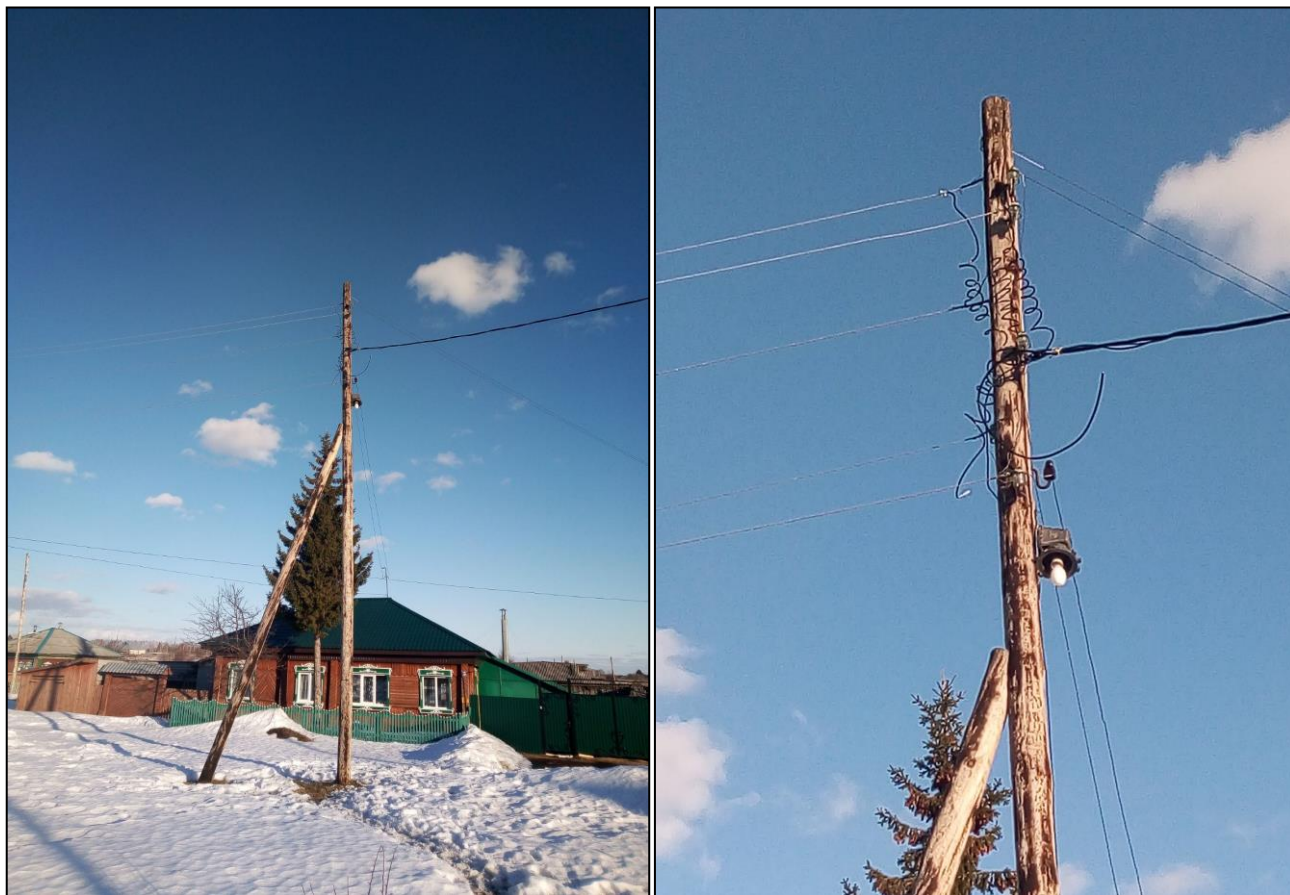
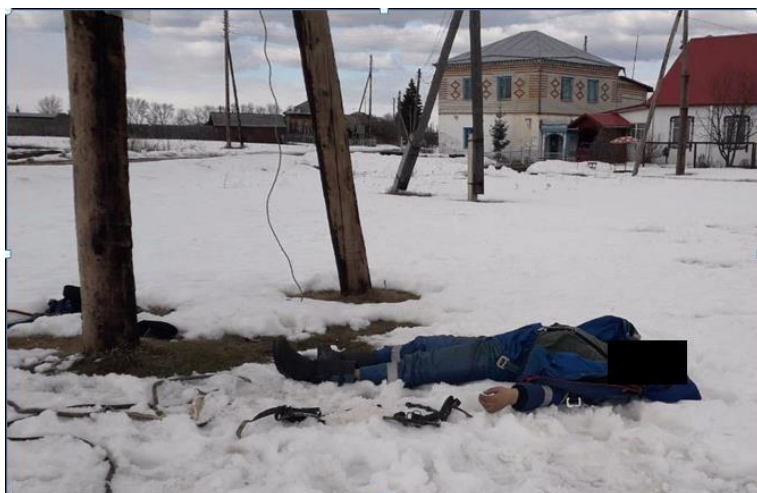
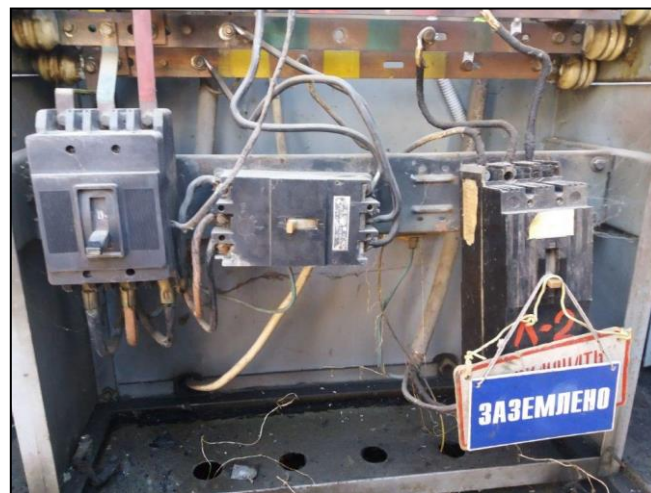
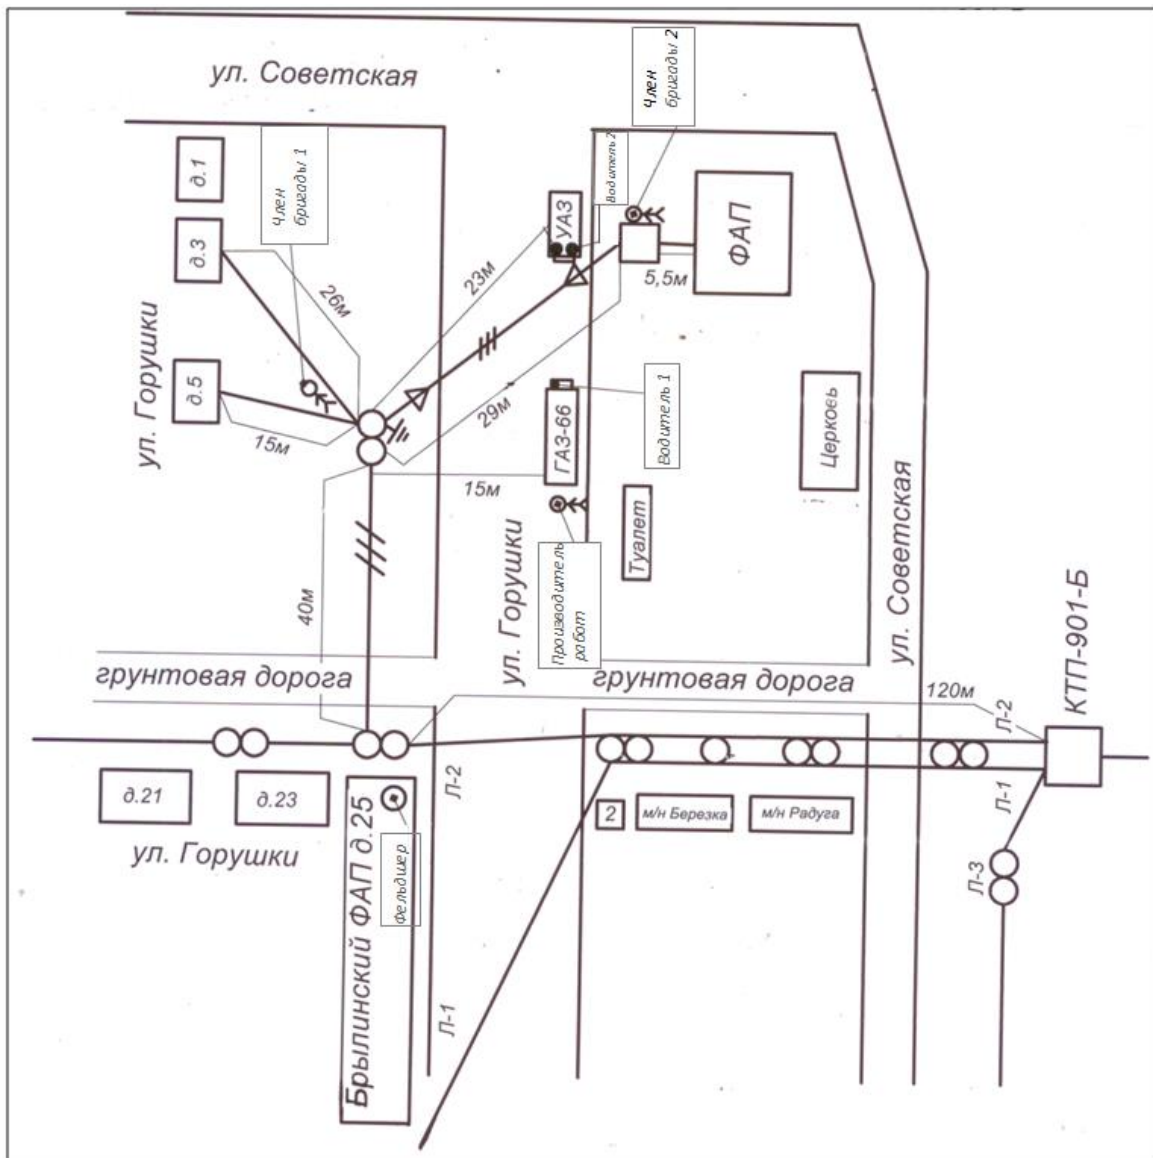
Описание несчастного случая: В рамках выполнения договора технологического присоединения к электрическим сетям между АО «СУЭНКО» и ГБУ «Каргапольская центральная районная больница имени Н.А. Рокиной» были запланированы работы по монтажу самонесущего изолированного провода (далее – СИП) для дальнейшего присоединения к электрическим сетям объекта медицинского и фармацевтического обслуживания (фельдшерско-акушерского пункта (далее – ФАП)).

Для выполнения указанных работ мастер Кособродского участка Каргапольского РЭС (далее – мастер), находившийся в н.п. Красный Октябрь, по телефону дал задание электромонтёру по эксплуатации распределительных сетей (далее – производитель работ/допускающий), находившемуся на территории Чашинского участка в н.п. Чаши Каргапольского района, направиться в н.п. Брылино и произвести демонтаж ранее смонтированного для подключения ФАП СИП, не подходящего по сечению, монтаж нового СИП большего сечения и подключение вновь смонтированного провода СИП к действующей ВЛ-0,4 кВ Л-2 от ТП 901-Б.

Допускающий сообщил диспетчеру о готовности к выполнению работ, после чего получил команду отключить автоматический выключатель (далее – АВ) 0,4 кВ Л-2 в ТП 901-Б, проверить отсутствие напряжения на ВЛ-0,4 кВ Л-2 от ТП 901-Б и установить переносное заземление на рабочем месте.

В 11:10 допускающий сообщил диспетчеру о выполнении технических мероприятий по наряду-допуску, а именно о том, что в ТП 901-Б произведено отключение АВ 0,4 кВ ВЛ-0,4 кВ Л-2, проверено отключённое положение АВ, после проверки отсутствия напряжения установил ПЗ на опоре № 15 ВЛ-0,4 кВ.

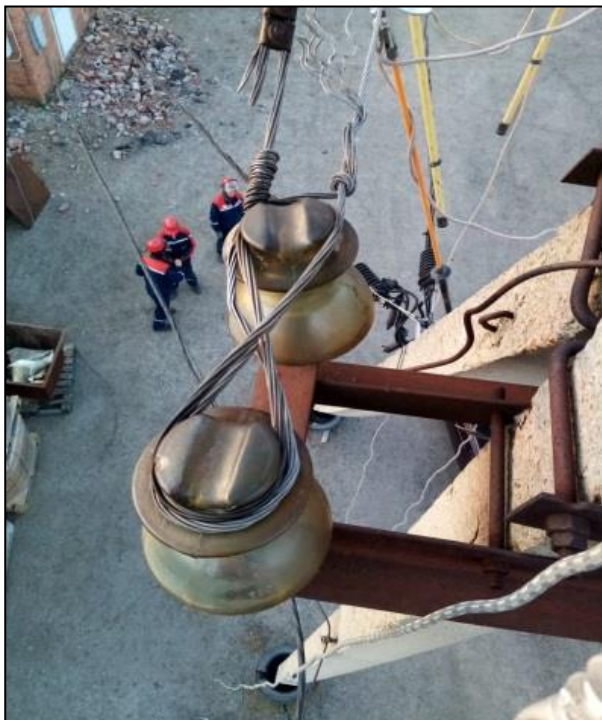
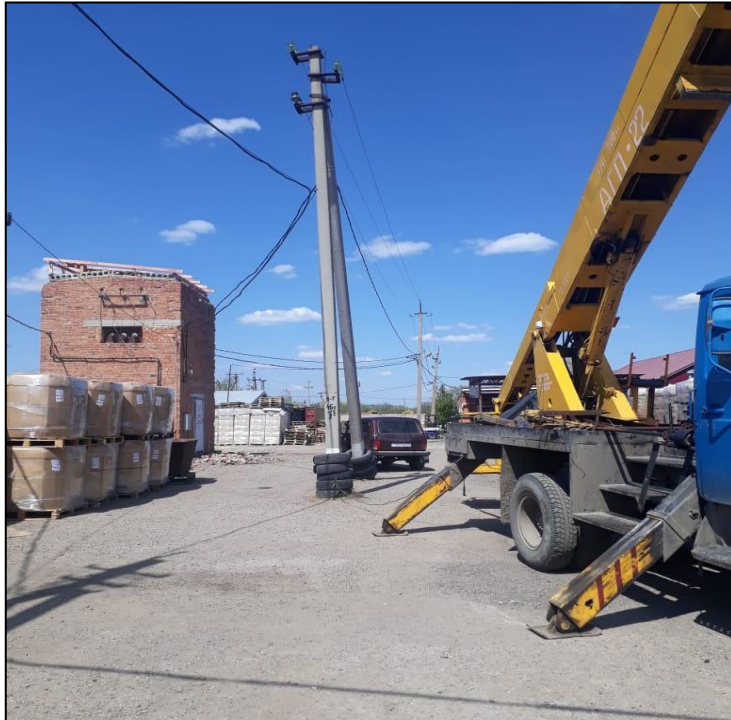
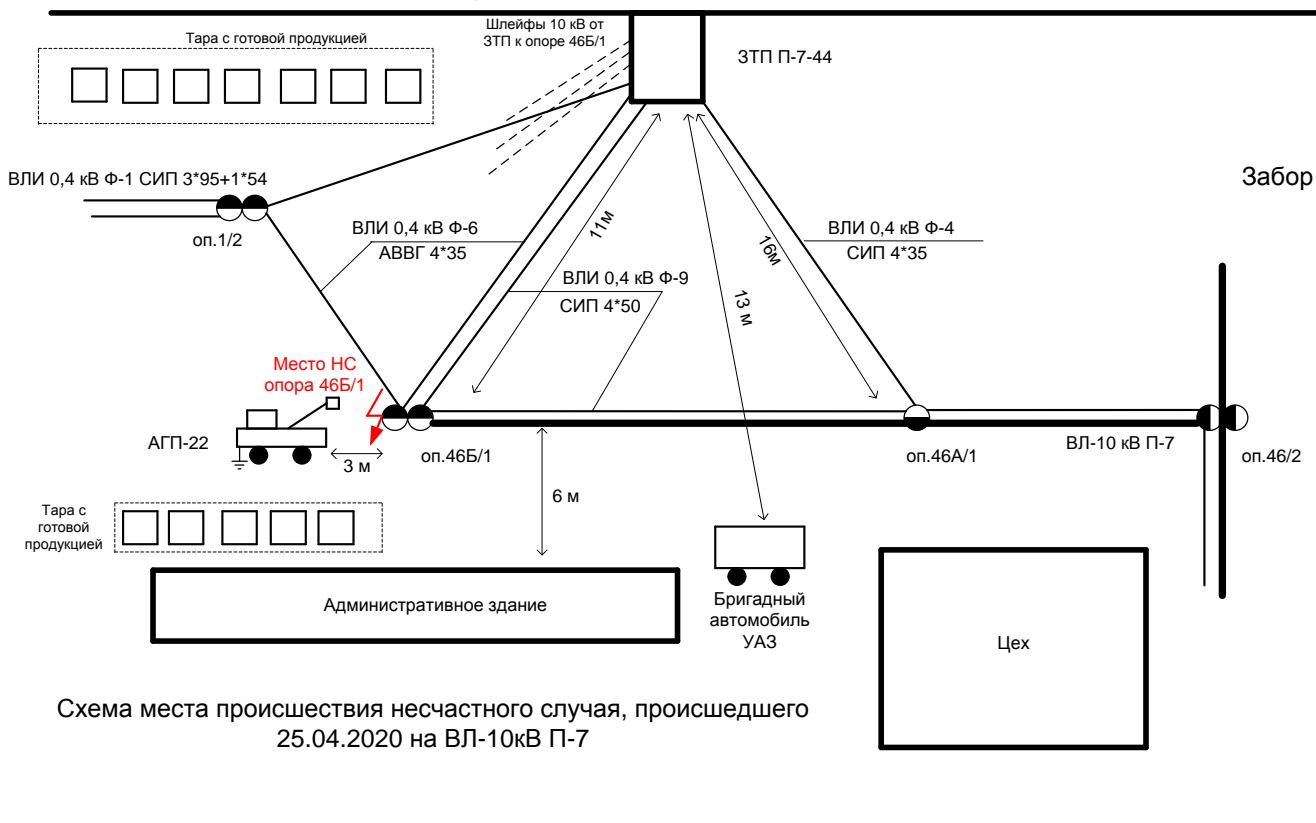
Схема места происшествия несчастного случая, происшедшего 25.04.2020 на ВЛ-10кВ П-7

Главный инженер РЭС указал место установки АГП-22 возле концевой опоры ВЛ-10 кВ и отвлёкся на телефонный разговор.

В это время электромонтёр 1 и электромонтёр 2, не дожидаясь соответствующего распоряжения, самовольно поднялись в люльку АГП-22. По команде электромонтёра 1 машинист поднял люльку к проводам ВЛ-10 кВ, которая находилась под напряжением. Не проверив отсутствие напряжения, без применения диэлектрических перчаток электромонтёр 1 предпринял попытку перебросить канат через траверсу с изоляторами на опоре, приблизился рукой на недопустимое расстояние к проводу ВЛ-10, находящемуся под напряжением, и был поражён электрическим током.

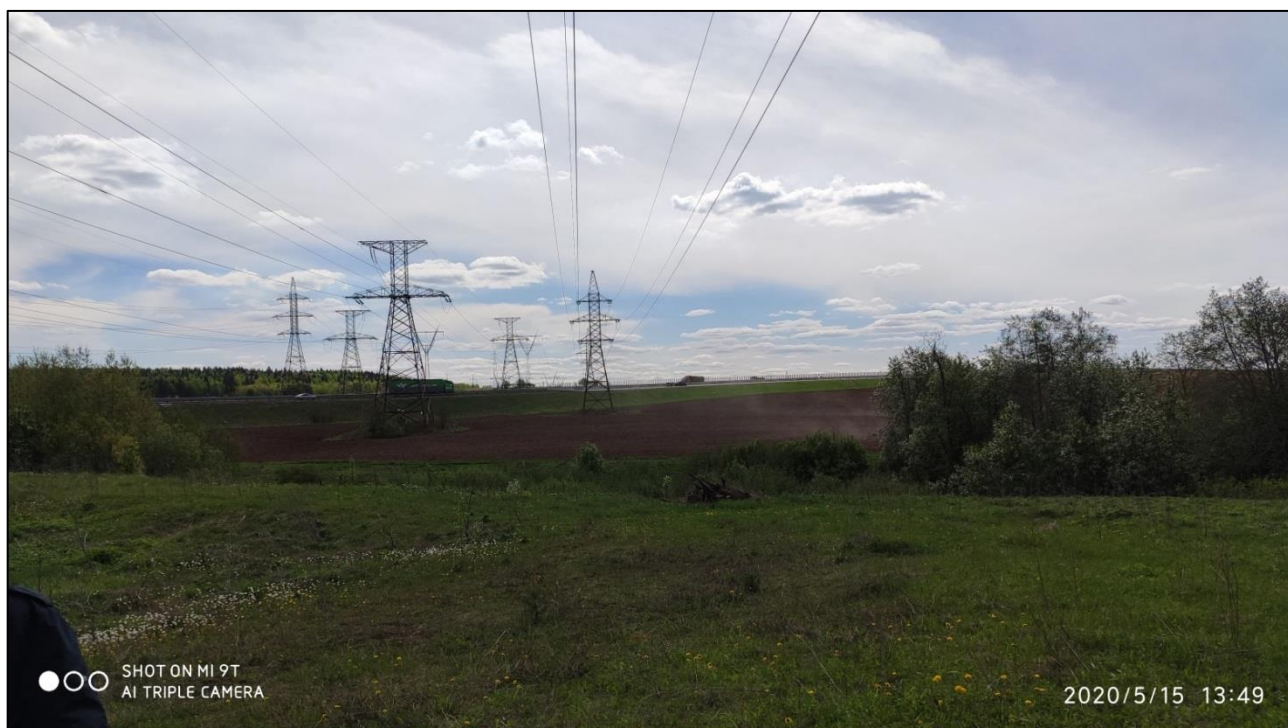
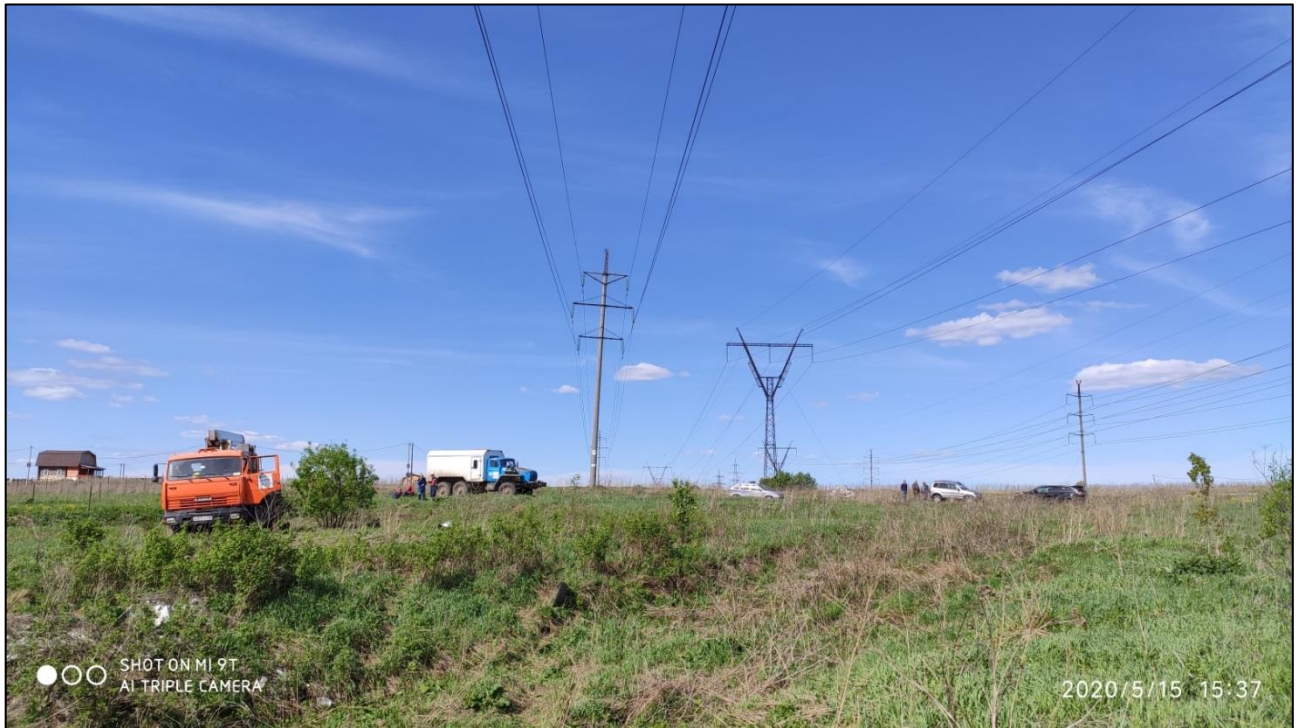
Место несчастного случая: пролёт опор № 64-65 КВЛ 110 кВ Пермь-Соболи, КВЛ 110 кВ Пермь-Владимирская (совместная подвеска на двухцепных опорах), Пермский край

Описание несчастного случая: Бригадой службы линий электропередачи ПО ЦЭС в составе 8 человек проводились работы по монтажу грозозащитного троса (далее – грозотрос) на КВЛ 110 кВ Пермь-Соболи (была отключена), КВЛ 110 кВ Пермь-Владимирская (находилась в работе под напряжением) в пролётах опор № 61-65 по наряду-допуску по ППР, утверждённому главным инженером ПО ЦЭС, после подготовки рабочего места и допуска бригады к выполнению работ.

Раскатку грозотроса от опоры № 61 до опоры № 64 бригада проводила при помощи автомобиля до лога, пересекавшего ВЛ в пролёте опор № 64-65. Под руководством ответственного руководителя работ бригадой было принято решение перетяжку грозотроса через лог осуществлять вручную 4-мя членами бригады, включая ответственного руководителя работ и производителя работ, при этом два члена бригады осуществляли его страховку (оттяжку) от подхлестывания при помощи веревок в пролётах между опорами. Так как 4 члена бригады физически не смогли вытянуть грозотрос из лога, по команде ответственного руководителя работ были привлечены два члена бригады, которые на тот момент находились на оттяжках. Из-за недостаточной длины грозотрос на барабане закончился и свободный конец его тянулся по земле. В связи с появившейся слабиной произошло перепускание грозотроса на грозостойках на опорах № 63, 64. В следствии появившегося провиса грозотроса, отсутствия двух членов бригады, снятых с оттяжек, и порыва ветра грозотрос приблизило на недопустимое расстояние к нижнему проводу в пролёте № 64-65 КВЛ 110 кВ Пермь-Владимирская, в результате чего возникло однофазное короткое замыкание, пострадали 3 члена бригады. У одного из членов бригады (№ 5 на схеме) прекратилось дыхание и сердечная деятельность. Персонал бригады оказал пострадавшему первую помощь и проводил реанимационные действия до прибытия бригады скорой помощи, констатировавшей смерть пострадавшего.

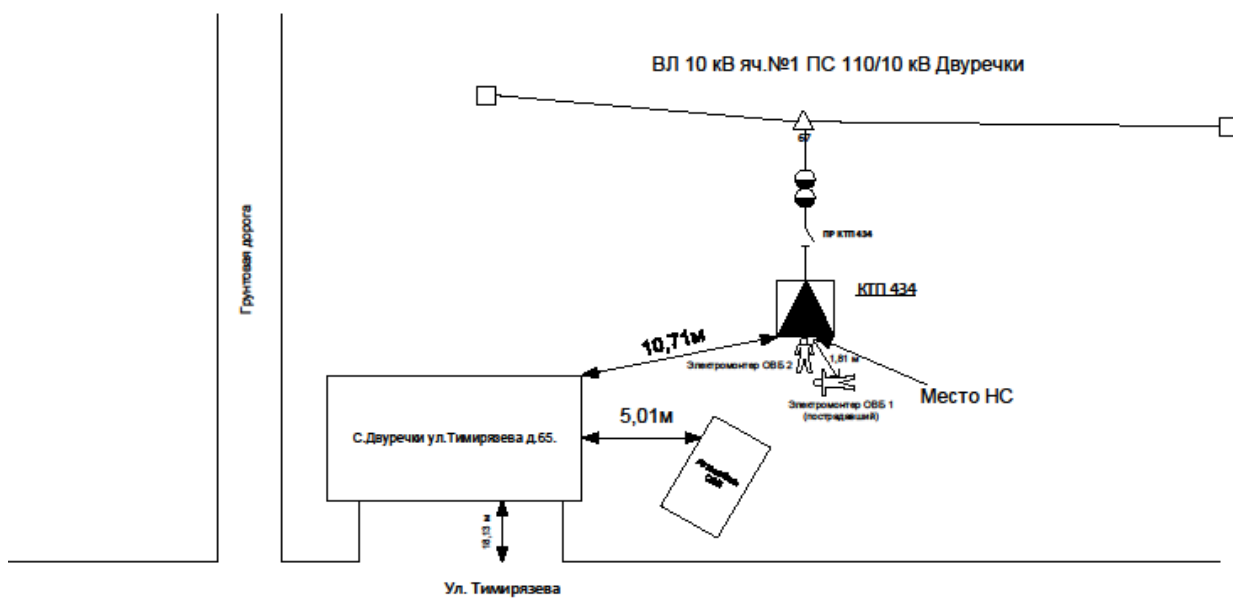
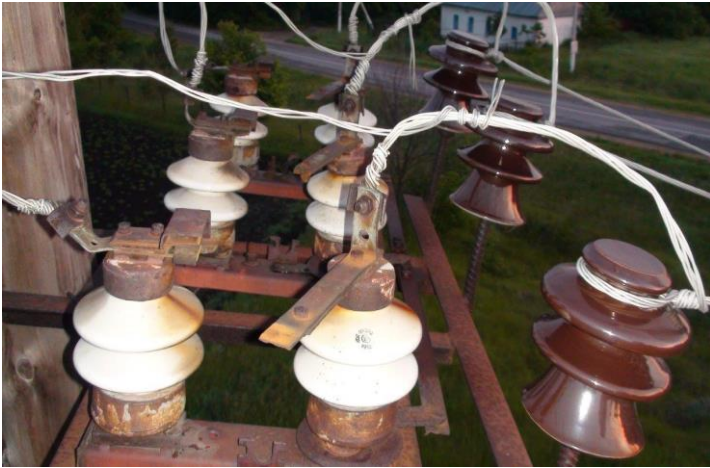
Схема места происшествия.

Внезапно произошел щелчок и небольшая вспышка. Электромонтер 1 упал на электромонтера 2, который страховал его снизу. Электромонтер 2 после передачи сообщения о несчастном случае старшему диспетчеру начал оказывать пострадавшему первую помощь.

В ходе расследования несчастного случая комиссией не установлены дата установки шунтов на подстанционном

- несвоевременном устранении дефекта на подстанционном разъединителе ПР-10 кВ КТП 434 (нарушение п. 5.4.15 ПТЭЭСиС);

Проведены внеплановые осмотры коммутационных аппаратов ВЛ 6-20 кВ, в том числе трансформаторных подстанций, на предмет наличия неучтенных шунтирующих перемычек, с внесением в журнал дефектов и неполадок, в оперативные схемы распределительных сетей и доведением до персонала под роспись.
